Daño a la infraestructura (pavimento) causado por el arbolado urbano en Puerto Vallarta, Jalisco

Damage to infrastructure (pavement) caused by urban trees in Puerto Vallarta, Jalisco

Tahamara Esquivel¹, Sandra Quijas^{1*}

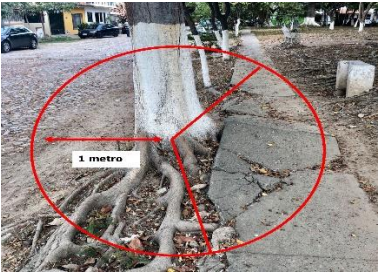
Cuadro 2. Categorías y puntajes de porcentaje de daño a la infraestructura.

El porcentaje de daño sobre la infraestructura se evaluó a partir del daño visible alrededor del árbol o palma. Para fines de este trabajo, el daño sobre cimientos, drenajes, bardas o cualquier otro tipo de construcción no se consideró porque en las áreas verdes estuvieron ausentes. A partir del trazo imaginario de un círculo alrededor del individuo arboreo, con aproximadamente un metro de radio, se determinó el porcentaje de daño dentro del círculo, el cual correspondió a una de las cinco categorías ya establecidas y con un puntaje asignado (Cuadro 2).

Imagen ilustrativa de la evaluación visual	Categoría de porcentaje de daño	Puntaje

Sin daño	0
	1-20	1
	21-40	2
	41-60	3
	61-80	4
	81-100	5
