## Influencia del espesor del recubrimiento de elementos de hormigón armado expuestos a procesos de corrosión y sometidos a cargas externas

R. S. Meneses<sup>1</sup>, J. M. Moro<sup>1</sup>, R. R. Aveldaño<sup>1</sup>, N. F. Ortega<sup>1</sup>

<sup>1</sup>Departamento de Ingeniería, Universidad Nacional del Sur, Bahía Blanca, Argentina.

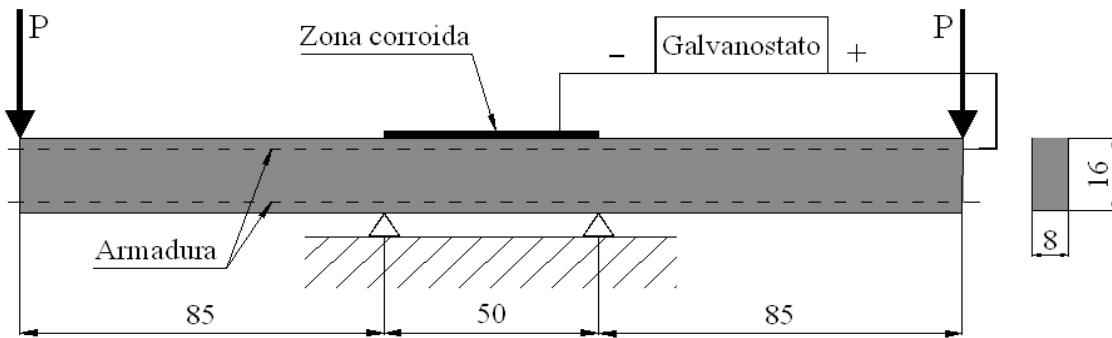
A los efectos de solicitar con esfuerzos de tracción, a las armaduras superiores (que serían las que posteriormente iban a ser sometidas a un proceso de corrosión acelerada), se colocaron cargas en los extremos de las vigas, siendo adoptada como área a corroer una zona intermedia, dejando voladizos en los dos laterales. En la Figura 1, se aprecia el esquema estructural adoptado. La zona comprendida entre los apoyos, posee una solicitud a flexión casi constante, por ello, toda la zona de las barras afectadas por la corrosión, está sometida a una tensión prácticamente de igual intensidad, al estar sometidas en cada caso, a su peso propio, más la acción de distintas cargas que variaron desde 90 kg a 100 kg.

Figura 1. Esquema del ensayo

Los elementos fueron sometidos a corrosión acelerada por aproximadamente 160 días, mediante la aplicación de una corriente impresa externa, provista por un galvanostato, conectado entre un extremo expuesto de armadura superior (ánodo) y un contraelectrodo (cátodo) formado por una malla de acero inoxidable (de 50 cm de largo e igual ancho que la viga), ubicado en su cara superior. Sobre el mismo se dispuso una esponja (de iguales dimensiones), que se mantuvo humectada con una cantidad controlada de una solución acuosa con 0,3 % (en peso) de cloruro de sodio (NaCl) (3 g NaCl / litro agua). Previo a conectar el galvanostato, durante 2 días se inició la humectación de la zona central, a los efectos de asegurar que todo el recubrimiento tenga la humedad necesaria para permitir la circulación de la corriente. Con el fin de tener una humectación controlada (reduciendo la evaporación), se las cubrió con una placa de acrílico y luego una cobertura de nylon. La densidad de corriente aplicada fue de  $100 \mu\text{A}/\text{cm}^2$ , que es alrededor de diez veces la medida en estructuras de hormigón armado altamente corroídas (Rodríguez, 1993), fue elegida por haberse adoptado en investigaciones de distintos grupos que trabajan en el tema (Acosta, 1998; Alonso, 1994; Alonso, 1998; Aveldaño, 2011), con el fin de que al finalizar el proceso en estudio se obtengan penetraciones de la corrosión superiores a 0,30 mm en las barras, en un tiempo prudencial.

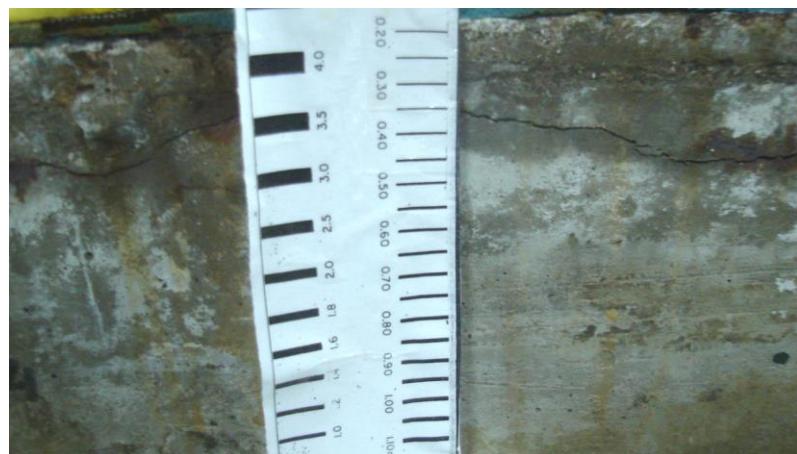
Figura 2. Medición del ancho de una fisura generada por corrosión acelerada.

Primeramente se cargaron las vigas y previo al inicio de la humectación, se midió la fisuración inicial por flexión. El seguimiento de la superficie de las vigas, se realizó observándolas diariamente y registrando el momento de aparición de las primeras manchas y de las primeras fisuras por corrosión. A partir del surgimiento de estas primeras fisuras, se efectuó periódicamente la medición del ancho (por comparación con una reglilla graduada, con una división mínima de 0,05 mm (ver Figura 2) y del largo de las mismas (con una regla graduada, que posee una precisión del milímetro). Esta tarea se efectuó para hallar los anchos máximos de fisura y las áreas de fisuración, que se obtienen como la sumatoria de los largos de cada fisura, multiplicado por su respectivo ancho.

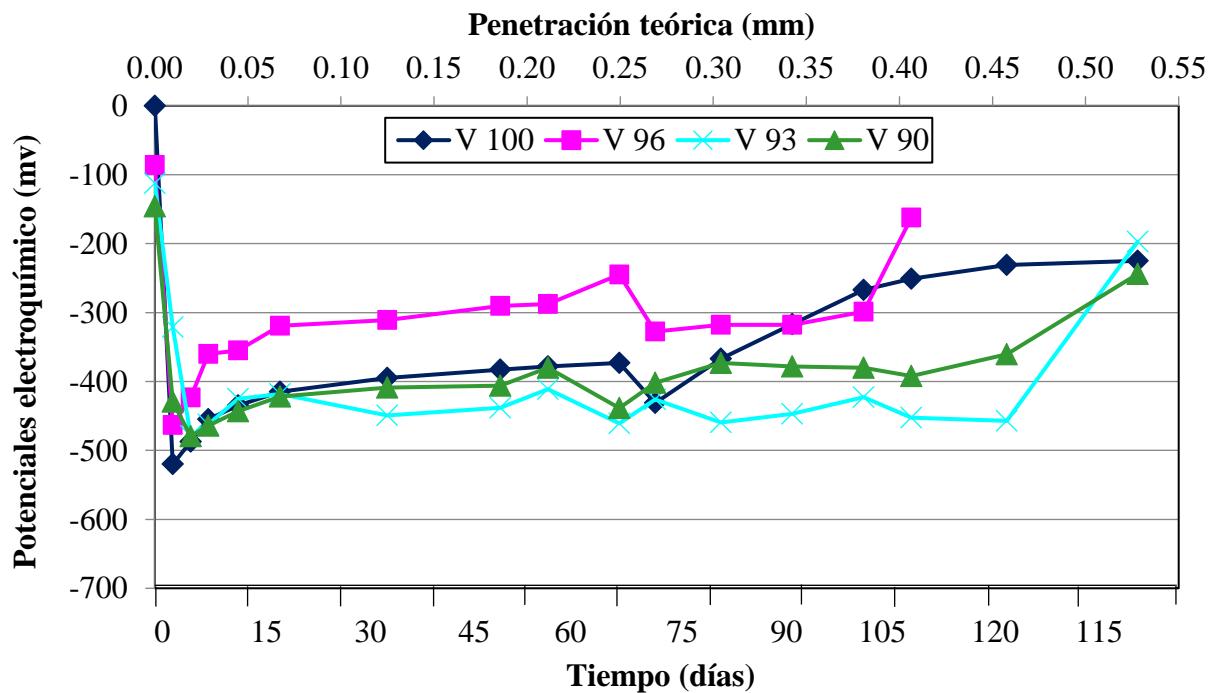
En la Figura 3 se muestra el comportamiento electroquímico de las armaduras, donde se graficó la evolución de los potenciales de corrosión, representándose el promedio de las mediciones obtenidas en 5 puntos ubicados en la zona central afectada por corrosión, en cada una de las 4 vigas ensayadas. En el eje de las abscisas hay dos escalas, una representada por el tiempo transcurrido desde que comenzó el ensayo y en la parte superior de esta figura, se colocó la penetración teórica del ataque, que es un valor medio fijado con la ley de Faraday (Ecuación (1)), aplicado a las pérdidas de material en las armaduras ubicadas en la zona central de las vigas.

Figura 3. Potenciales de corrosión promedio (zona humectada), en función de la penetración teórica y del tiempo

Paralelamente, se registraron los potenciales de corrosión, con el fin de efectuar un seguimiento electroquímico del proceso de corrosión (Figura 3), de acuerdo a un procedimiento normalizado (American Society for Testing and Materials, 1980). Éstos se midieron con un voltímetro marca CANIN (PROCEQ), empleando un electrodo de referencia de Cobre – Sulfato de Cobre (CSC), especialmente construido para realizar mediciones en estructuras de hormigón. Los potenciales de corrosión en los 50 cm centrales de la zona central afectada por corrosión, se determinaron en 5 puntos equidistantes promediándose el valor de los mismos.

El comportamiento electroquímico analizado en las cuatro vigas, a través del seguimiento de sus potenciales de corrosión, mostró que en el transcurrir de los primeros 5 días, desde que se conectó el proceso de corrosión acelerada, se llegó al valor mínimo de potencial, donde las vigas con menor recubrimiento (V96 y V100) fueron las que completaron primero su período de activación (con potenciales mínimos entre -478 y -531mV). Posteriormente, se aprecia un aumento de estos potenciales que se lo puede considerar como un proceso de pseudo-pasivación, que es acompañado por la generalización de la fisuración (ver Figura 5), que fue similar en todas las vigas, aunque los potenciales de las dos vigas con menores relaciones recubrimiento / diámetro de armaduras son algo superiores a las otras dos, por lo que se puede decir que están más pasivadas, debido a que tienen una mayor facilidad de ingreso de oxígeno desde el exterior. Este proceso de mencionado, también se encontró en trabajos anteriores realizados en este laboratorio (Aveldaño, 2011; Aveldaño, 2013; Schierloh, 2001).

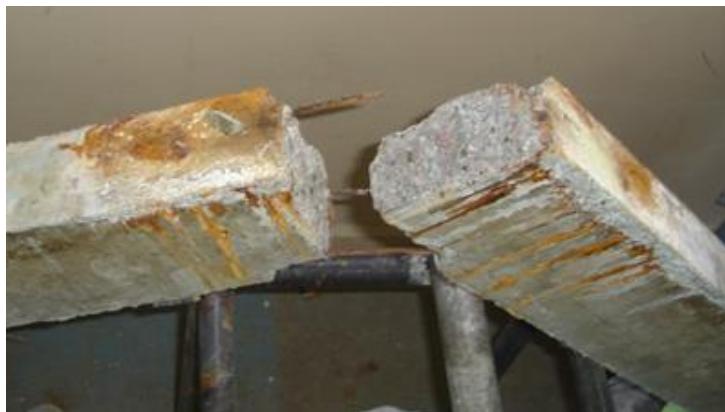
Cabe acotar, que si bien el ensayo se prolongó por aproximadamente 160 días, al arribar a los 140, la viga V96 llegó al colapso (Figura 4), debido a una importante reducción de la sección transversal de su armadura, producida por la profundidad de las picaduras generadas por la corrosión. Mientras que la viga V100 rompió a los 160 días, momento en el que se dio por

Figura 4. Viga V96 luego del colapso.

Una vez finalizado el ensayo, se descubrieron las armaduras, retirando sus recubrimientos. En la inspección visual de las mismas, pudo observarse que, debido a la acción de los cloruros (a pesar de la baja concentración adoptada), la corrosión sobre las barras en general no fue uniforme, sino que se observaron algunas zonas de corrosión localizada (picaduras), sin mostrar ningún patrón en particular. Sin embargo, en algunos casos se encontraron mayores picaduras en las zonas cercanas a las fisuras por flexión, como ocurrió en la viga V96, donde la sección de colapso, coincidió con una fisura por flexión.

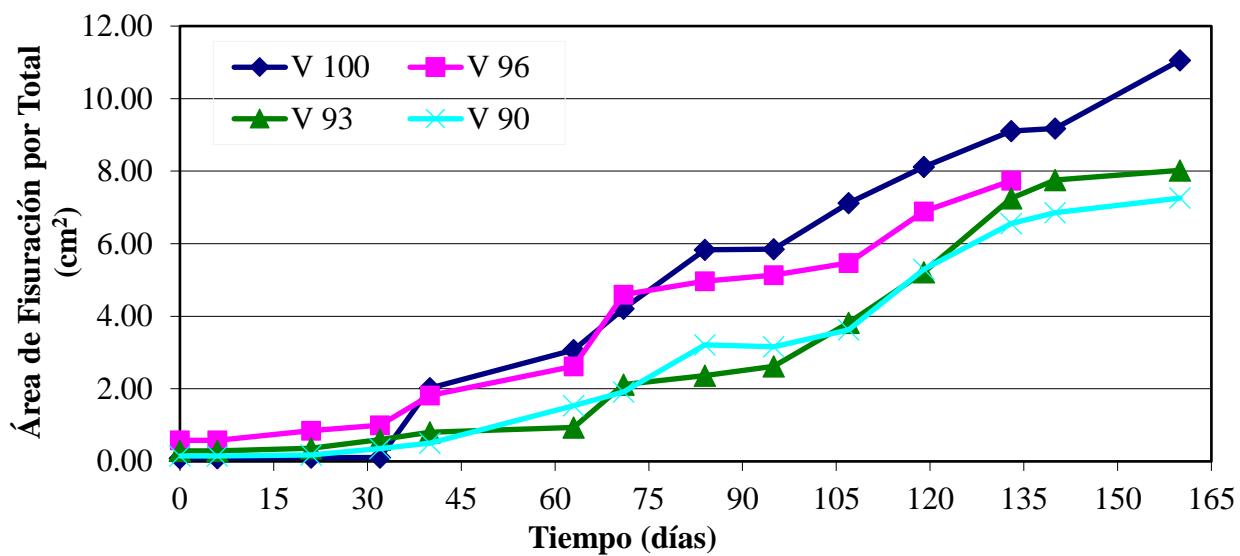
Desde que se aplicaron las cargas externas, se comenzaron a medir las fisuras. En la Figura 5 se muestra la evolución de las áreas de fisuración totales en cada viga; es decir, las obtenidas mediante la suma de las áreas de fisuración por flexión, más las de fisuración por corrosión (de igual dirección que la armadura principal de la viga). Cabe recordar, que se denomina área de fisuración a la sumatoria de los productos de la longitud por el ancho de cada fisura.

Figura 5. Área de fisuración total, en función del tiempo.

Como era previsible, el inicio de la fisuración por corrosión se manifestó más tarde en las vigas con mayor recubrimiento. Las vigas V90 y V93, tuvieron una evolución del área de fisuración total similar durante el tiempo del ensayo, teniendo en cuenta el grado de dispersión que habitualmente aparece en la mayoría de los trabajos experimentales; mientras que las vigas V96 y V100, mostraron un comportamiento diferenciado, con áreas de fisuración total superiores a las restantes vigas, esto se debe a que poseen una menor relación  $r/\phi$  de las armaduras. Sin embargo, si se analiza por separado el área de fisuración por flexión (Figura 6), se observa que la viga V96 presentó valores muy superiores al resto; esto se aprecia claramente con el estado al que llegó dicha viga, donde el deterioro por corrosión se dio en mayor medida en la zona de las fisuras por flexión, mientras que el resto de las vigas, presentaron una fisuración más generalizada. Evidentemente, esta mayor fisuración inicial debida a la flexión, fue una importante vía de ingreso de los cloruros que llegaron hasta las armaduras, presentando la viga V96 las mayores áreas de fisuración total (Figura 5), durante los primeros 30 días del ensayo, luego su comportamiento estuvo dentro de lo esperado.

Si se compara la evolución de los anchos máximos de fisuración con la de las áreas de fisuración (Figura 5), se puede ver que estas últimas son un indicador más representativo de la evolución general del deterioro, debido a que el ancho máximo es habitual que varíe de ubicación en la viga, durante el proceso de corrosión; además, suele evolucionar a saltos, en función de la aparición de nuevas fisuras que hacen que se redistribuyan las tensiones internas en el recubrimiento. Por ejemplo, en Figura 8 se aprecia, que la viga V90 es la que tiene mayor fisuración, entre los 40 y 90 días, cuando en realidad tendría que ser la que presentase los menores valores. Esta situación también se la encontró en otros trabajos (Aveldaño, 2009, Aveldaño, 2013). No obstante, se incluye esta figura debido a que en las normativas es común que se introduzcan limitaciones del ancho máximo de fisuras, por ello es usado como referencia en mucha bibliografía internacional. Cabe acotar que, habría que hacer investigaciones para normalizar el área de fisuración, para poder realizar comparaciones valederas entre distintas vigas deterioradas, por ejemplo, en función de la longitud del elemento afectado o del largo del área corroída, para luego establecer indicadores representativos del deterioro y limitarlo.

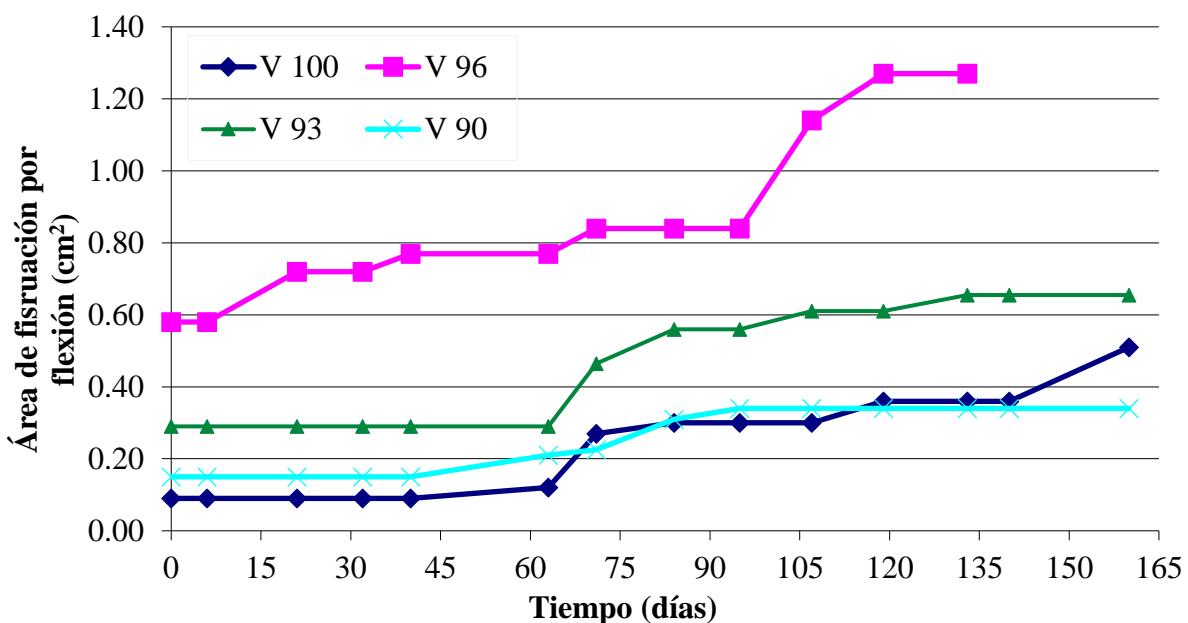
Figura 6. Área de fisuración por flexión, en función del tiempo.

Si bien en este trabajo se analiza el comportamiento frente a un proceso de corrosión de vigas con diferente relación  $r / \phi$  de sus armaduras, las cuales están sometidas a la misma tensión, generada por cargas externas, se puede hacer una comparación de la evolución de la fisuración del recubrimiento observado, con el obtenido en otros trabajos realizados por el mismo grupo de investigación (Moro, 2012), en vigas hechas con hormigones de calidades similares a las de este trabajo, elaborados con o sin agregados reciclados de hormigón y sometidas al mismo proceso corrosivo, pero sin la aplicación de cargas externas. En este caso la viga patrón (sin agregado reciclado), cuenta con una relación  $r / \phi$  de 2,4 y por lo tanto es comparable con la viga V100 del presente trabajo, y al realizar un análisis de regresión de las áreas de fisuración totales en ambas vigas, se puede observar que la pendiente es superior en V100 ( $y = 0,074 x - 0,9502$ ) que en la viga patrón sin cargas externas ( $y = 0,068 x - 0,7688$ ). Esto se debe a que la presencia de esfuerzos de tracción en V100 en las barras, generan fisuras por flexión, que facilitan el ingreso agentes agresivos del exterior, provocando una aceleración del proceso de corrosión.

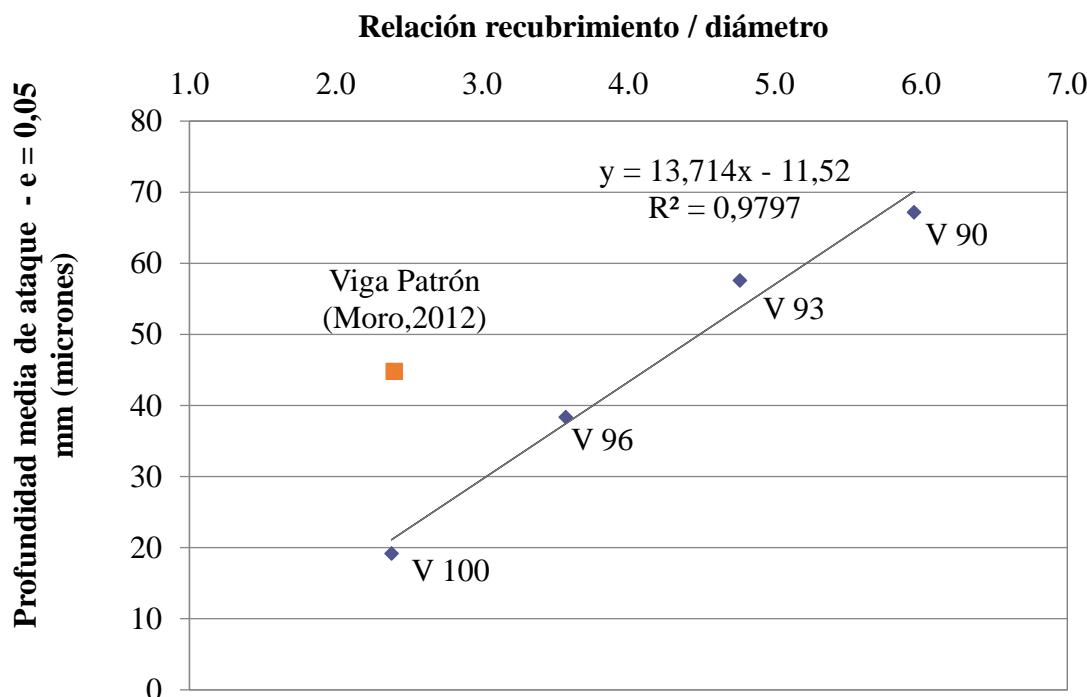
En la Figura 7 se aprecia que la aparición de las primeras fisuras visibles por corrosión se demora (la Profundidad media de ataque es proporcional al tiempo, expresión (1)), en la medida que aumenta el espesor del recubrimiento (mayor relación  $r / \phi$ ). El incremento del espesor del recubrimiento hace que, se retrase la aparición de las primeras fisuras por corrosión (Figura 7) y su evolución sea más lenta (ver Figura 5) debido a que los elementos agresivos del exterior (cloruros, oxígeno y agua) tardan más en llegar hasta las armaduras. Esta situación, en el caso de armaduras traccionadas con menores relaciones  $r / \phi$ , es preocupante, debido a que esa mayor profundidad de ataque en las barras, con menores síntomas externos (fisuración), encierra un riesgo importante, porque se disminuye el tiempo de aviso ante un colapso estructural, siendo más preocupante aún, si hay cloruros que generen picaduras. En la Figura 7, se incorporó además un punto correspondiente a la viga patrón (sin cargas externas y relación  $r / \phi = 2,4$ ) del trabajo anteriormente mencionado

Figura 7. Relación entre la profundidad media de ataque a las armaduras que produjo la primera fisura visible ( $e = 0,05$  mm) por corrosión y la relación recubrimiento / diámetro de la barra.

La ecuación obtenida en la Figura 7 mediante un análisis de regresión ( $y = a + b x$ ), puede compararse con la obtenida en otras investigaciones (Alonso, 1998) donde se utilizaron hormigones elaborados con relaciones agua / cemento entre 0,52 y 0,65, mientras que el resto de las condiciones del ensayo son similares, entre las que se destacan: un rango de variación de la relación recubrimiento / diámetro un poco más amplio que el adoptado en esta publicación, en ambos trabajos se colocaron estribos y se empleó la misma intensidad de corriente. Los resultados logrados en el trabajo citado, fueron:  $a = 7,53$  y  $b = 9,32$ , con  $R^2 = 0,92$ . La pendiente de esta recta es muy inferior a la obtenida en el presente trabajo ( $a = 13,71$ ), por lo tanto, se puede decir que, en las estructuras sometidas a cargas externas, se acelera la degradación generada por la corrosión de sus armaduras, aún para hormigones elaborados con una relación agua / cemento algo inferior a las de la referencia.

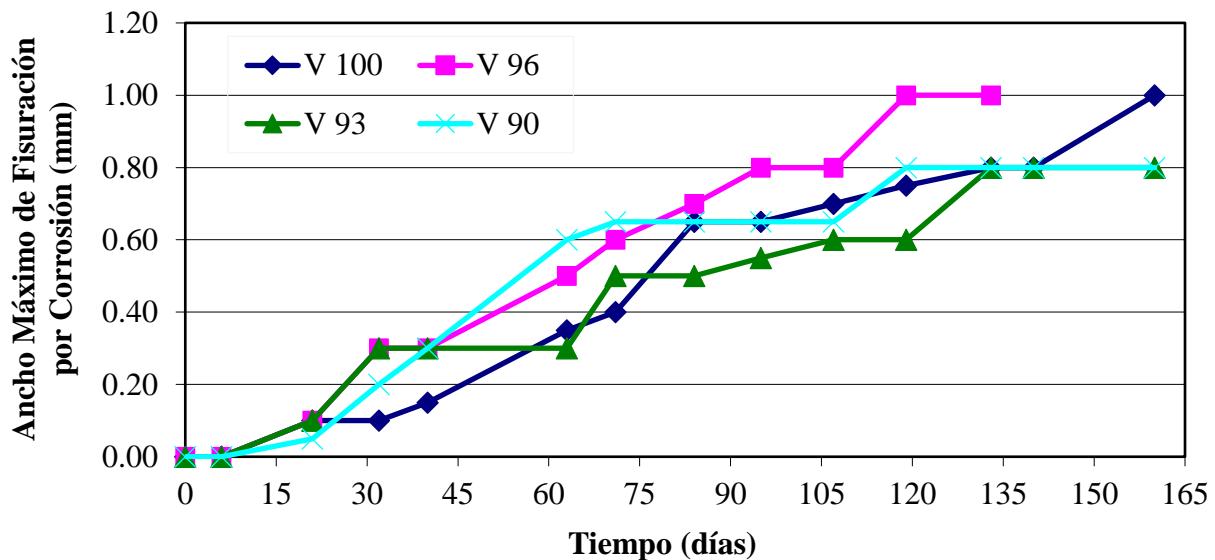
En la Figura 8, se muestra la variación del ancho máximo de fisuración, en función del Tiempo.

Figura 8. ancho máximo de fisuración, en función del Tiempo.
