Análise experimental de distintas configurações de chapa metálica no reforço à flexão em vigas de concreto armado

C. C. Deghenhard¹, T. Teixeira¹, A. Vargas¹, M. Vito¹, Â. C. Piccinini¹, B. Do Vale Silva¹

¹ Departamento de Engenharia Civil; Laboratório Experimental de Estruturas (LEE); Universidade do Extremo Sul Catarinense (UNESC) - Criciúma/SC; Brasil.

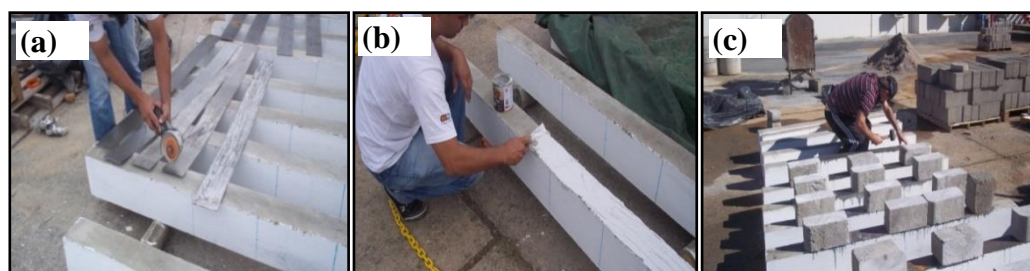
Antes da aplicação do adesivo, foram feitas ranhuras por intermédio de uma lixadeira elétrica nas chapas de aço, objetivando melhorar as condições de aderência junto à superfície do concreto. Após a fixação das chapas, as mesmas foram submetidas a uma rápida pressão uniforme, para que o excesso de resina eventualmente existente fosse expulso. Essa pressão foi exercida através de um martelo de borracha. Posteriormente, blocos de concreto foram posicionados nas extremidades e na região central das chapas, sistema este mantido por 7 dias e encoberto por lona plástica. A aplicação do adesivo estrutural epóxi nas vigas principais foi realizada aos 21 dias, e o ensaio instrumentado de flexão aos 28 dias da concretagem. As etapas do preparo do substrato, do adesivo estrutural epóxi, bem como a aplicação das chapas de aço nas vigas podem ser visualizadas na Figura 3.

Figura 3. (a) Preparo das chapas; (b) Aplicação do adesivo estrutural epóxi; (c) Fixação e escoramento das chapas.

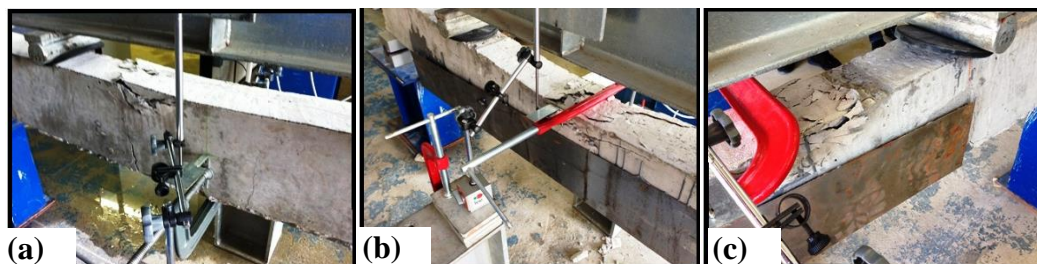
Figura 10. Modo de ruptura - (a) Grupo E; (b) Grupo F e (c) Grupo G.

Observa-se nitidamente o aumento da rigidez da viga com a adição da chapa de aço. Entretanto a viga F1 (Figura 10b) apresentou comportamento diferente das demais, pois houve o destacamento precoce da chapa de aço da viga, diminuindo o acréscimo de resistência do reforço, e posteriormente levando à ruptura com a carga de 60,97 kN, similarmente a viga de referência do grupo E. Tal fato pode ser resultado de uma provável má aplicação do adesivo epóxi, o que não proporcionou boa ancoragem do perfil metálico ao concreto.

É possível notar a eficiência do reforço das vigas do grupo F (vigas F2 e F3), com o perfil de 150 cm, porém com cargas elevadas também ocorre o destacamento da chapa (Figura 9). As vigas do grupo B, com o perfil de 80 cm, apresentaram comportamento inferior ao grupo E (grupo de referência). Os deslocamentos médios foram semelhantes entre os grupos E e F, na média de 17,8 mm, enquanto que no grupo G o deslocamento foi em média de 13,0 mm. A viga F1 rompeu por flexão e destacamento do perfil de aço, seguida de esmagamento do concreto na região central da viga. Já as vigas F2 e F3 apresentaram fissuras por cisalhamento e também o rompimento por destacamento do perfil de aço, com o esmagamento do concreto no centro da viga F2 e na viga F3 na região próximo ao apoio. A análise feita das vigas do grupo G, reforçadas com o perfil de aço com 80 cm de comprimento, apresentaram comportamento de fissuras semelhante aos do grupo F: rompimento por destacamento do perfil de aço, sendo que, nas vigas G1 e G3, o arrancamento do concreto foi próximo à região central, e na viga G2, próximo ao apoio.
