Revista de la Asociación Latinoamericana de Control de Calidad, Patología y Recuperación de la Construcción

Relación entre la velocidad de corrosión de la armadura y el ancho de fisuras en vigas de concreto armado expuestas a ambientes que simulan el medio marino

Y. Hernández¹, O. de Rincón¹, A. Torres², S. Delgado¹, J. Rodríguez³, O. Morón¹

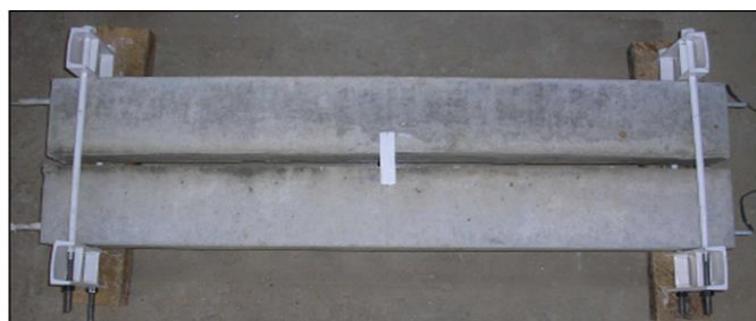
A 12 de las vigas fabricadas se le aplicó carga a flexión constante (500 kg), con la finalidad de simular cómo influye el esfuerzo de flexión en la corrosión de la armadura en una estructura de concreto. El sistema consistió en aplicar la carga utilizando un método de tres puntos (central y ambos extremos de las vigas), como se muestra en la Figura 1, haciendo 6 sistemas de precarga con dos vigas cada uno. Una vez al mes, se realizó la inspección visual y el levantamiento de fisuras de las 24 vigas (sometidas o no a flexión), con el fin de monitorear las fisuras aparecidas después de la aplicación de la carga, al igual que su longitud y ancho.

Figura 1. Sistema de carga aplicado a las vigas de concreto

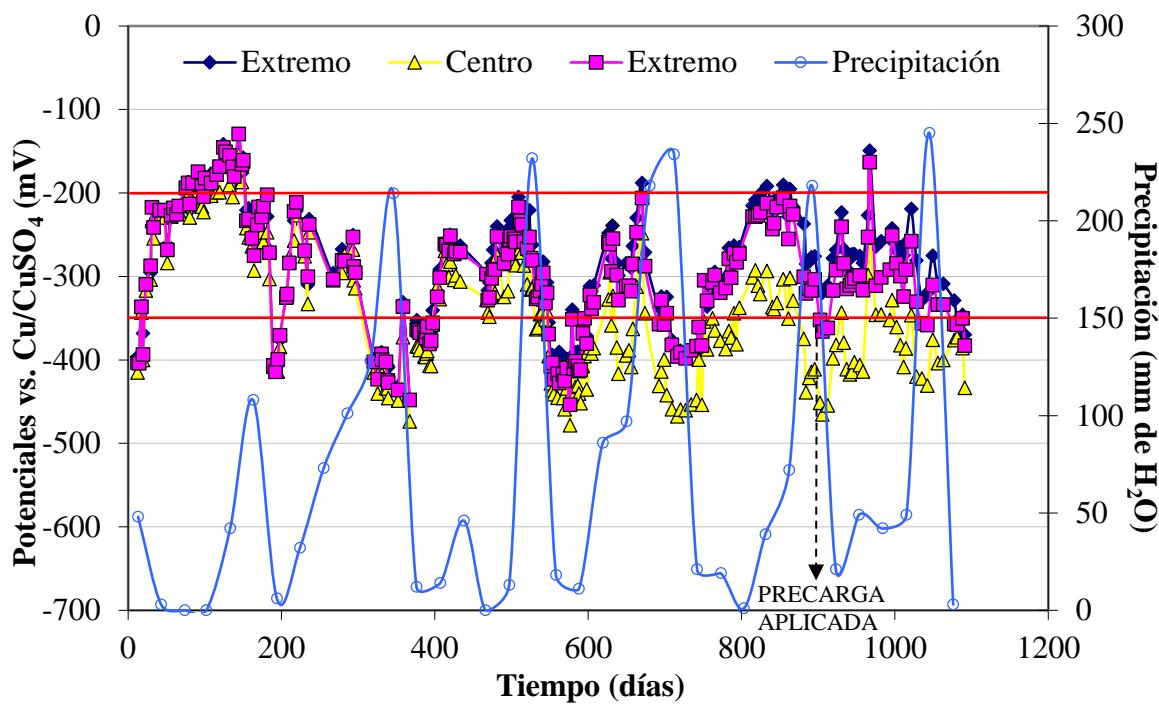
En la Figura 2 se observa la evaluación electroquímica de las vigas por medio de potenciales de corrosión, durante 3 años (1100 días aproximadamente); permitiendo de esta forma que las barras llegaran a un estado de activación (< -200 mV vs. Cu/CuSO₄). Se observa que aparentemente la precarga aplicada, no afecta significativamente los valores de potencial en el tiempo de evaluación, debido a que la barra ya se encontraba activa cuando se aplicó la carga.

Figura 2. Variación del potencial durante el tiempo de evaluación de las vigas contaminadas con cloruro y precargadas.

También se observa que los potenciales en la zona central son más negativos, debido al rociado con solución de NaCl y no a la precarga aplicada. Adicionalmente, se manifiesta el efecto de la lluvia en la actividad de la barra, lo cual es lógico ya que se disminuye la resistividad del concreto. En la Figura 3 se observa que en las vigas sin contaminación inicial de cloruros, los valores de potencial vs. electrodo de Cu/CuSO₄ mostraron que no hay efecto significativo por la precarga aplicada al igual que se observó en las vigas contaminadas.

En la Figura 4 se observa la velocidad de corrosión de las barras, mostrando, al igual que las medidas de potencial (Figura 2), que la precarga aplicada no afecta significativamente los valores de velocidad de corrosión. Solo se observa que en la zona central ésta es más alta, por el rociado con solución de NaCl antes y después de la precarga. La variación en los valores de velocidad de corrosión se debe al efecto de la lluvia, ya que disminuye la resistividad del concreto.

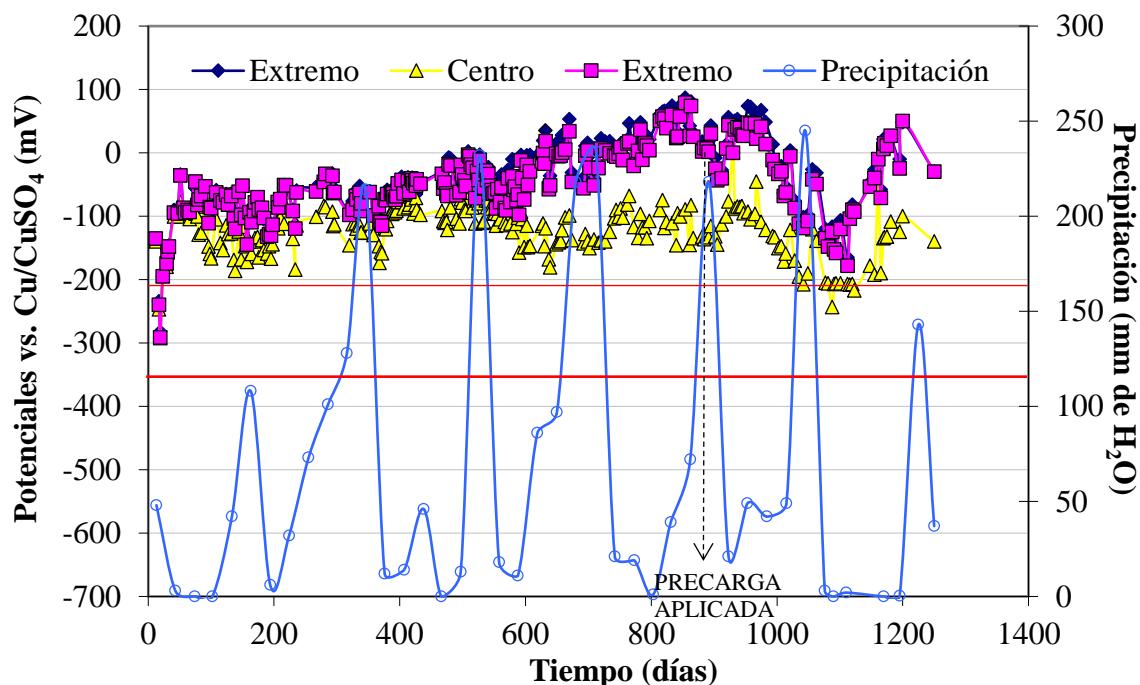
Figura 3. Variación del potencial durante el tiempo de evaluación de las vigas sin contaminación con cloruro y precargadas

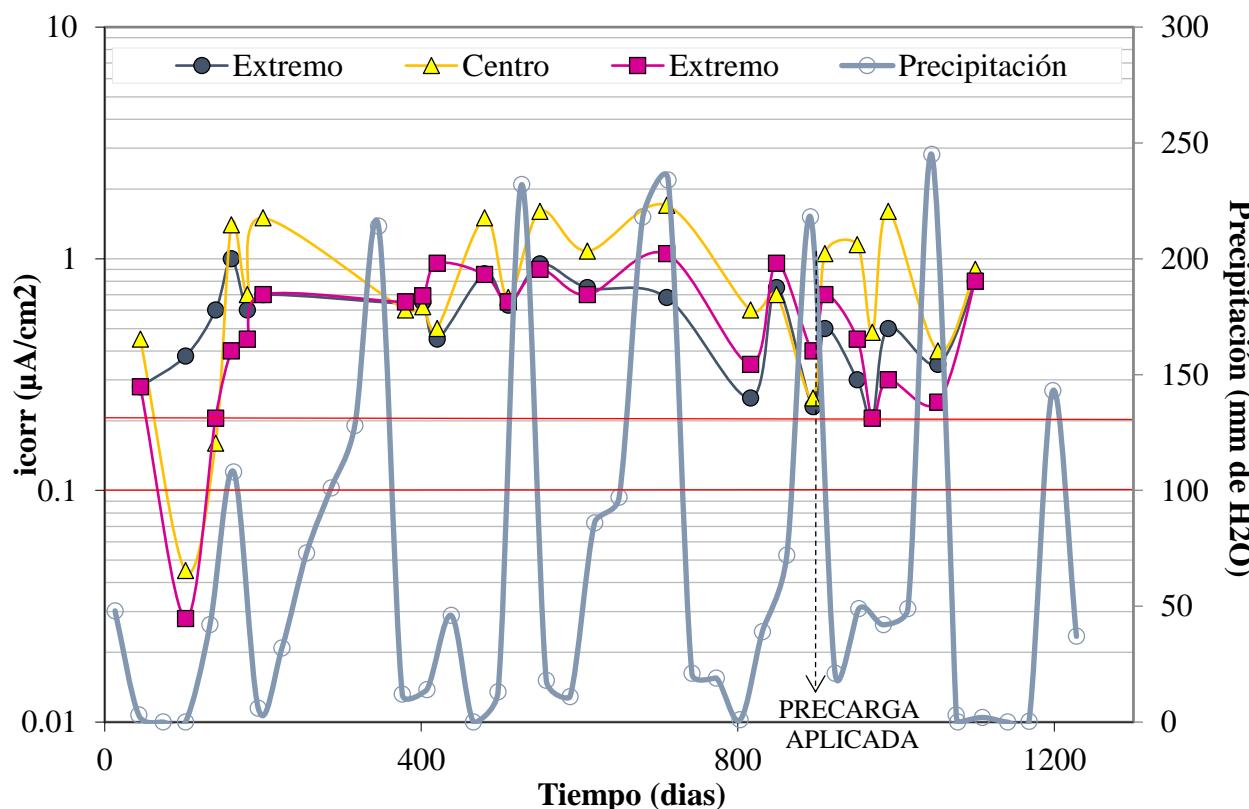
Figura 4. Variación de la velocidad de corrosión durante el tiempo de evaluación de las vigas contaminadas con cloruro y precargadas.

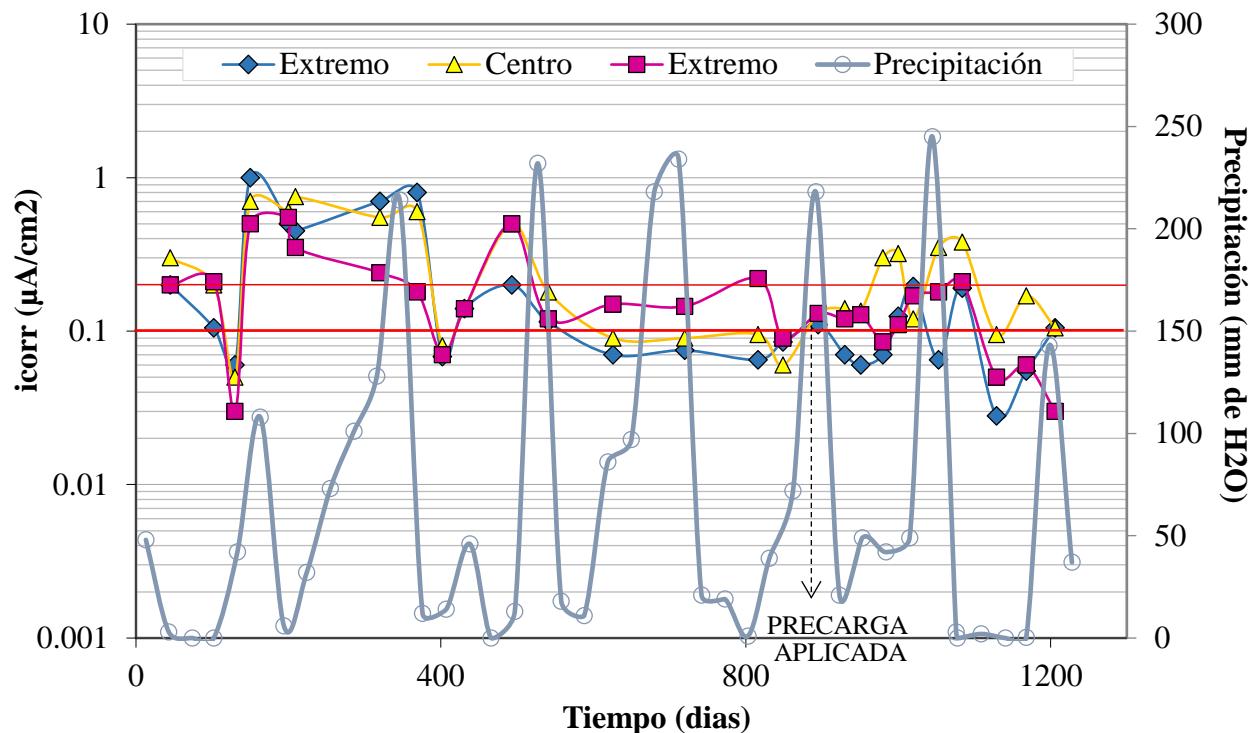
Las vigas precargadas, sin contaminación inicial de cloruros y rociadas en su zona central con NaCl (Figura 5), mostraron que aun cuando inicialmente todos los puntos evaluados mostraron una cierta actividad, luego se alcanzó la pasividad de la armadura y no es sino hasta, aparentemente, la aplicación de la carga que se nota la actividad del acero, lo cual concuerda con los resultados de medición de potenciales. Por otra parte, al evaluar el comportamiento de las vigas sin precarga, se nota el mismo efecto; de tal manera que no es la precarga la causante de la actividad de las barras sino el efecto de los iones cloruros, unido a las altas precipitaciones ocurridas en ese tiempo. Esto último se manifiesta posteriormente ya que al llegar a la época de sequía se nota nuevamente un decrecimiento de la velocidad de corrosión, pero con valores muy cercanos al que indica actividad de la armadura ($0,1 \mu\text{A}/\text{cm}^2$), particularmente en la zona central que era la que se regaba periódicamente con iones cloruro.

Figura 5. Variación de la velocidad de corrosión durante el tiempo de evaluación de las vigas sin contaminación con cloruro y precargadas

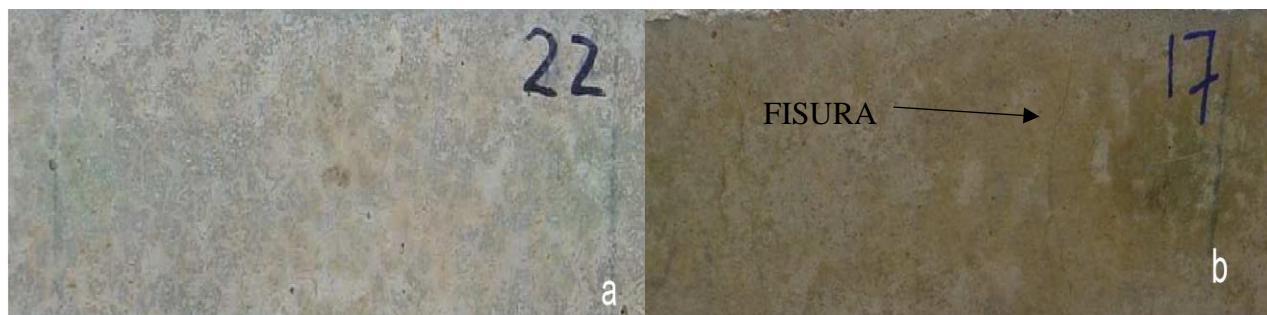
En las vigas sin precarga aplicada (Figura 6a), rociadas periódicamente sólo 25 cm de la zona central, no se observaron fisuras ni paralelas ni perpendiculares a la barra, aun cuando la velocidad de corrosión ya indicaba actividad de la misma ($> 0,1 \mu\text{A}/\text{cm}^2$); no siendo suficiente para agrietar el concreto. En el caso de las vigas precargadas (Figura 6b) sólo presentaban fisuras perpendiculares producto de la aplicación de la carga, con anchos menores a 0,15 mm, lo cual como ya se demostró al medir los parámetros electroquímicos, no han potenciado la corrosión de la armadura durante el tiempo de exposición evaluado.

Figura 6. Vigas sin contaminación inicial de cloruros, rociadas 25 cm en la zona central (a) sin precarga aplicada (b) con precarga aplicada

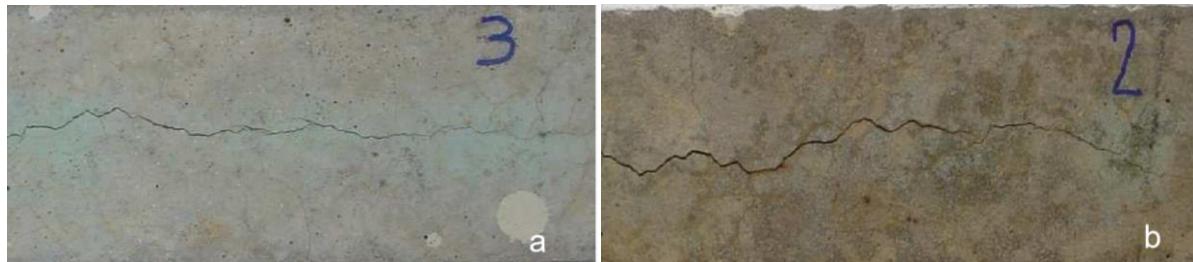
En las vigas sin aplicación de precarga (Figura 7a), se observó, que en la zona donde estaban siendo regadas, se presentaron fisuras paralelas a la barra de acero, con espesores máximos de 0,40 mm. En las vigas con aplicación de precarga (Figura 7b), las fisuras por corrosión alcanzaron anchos de 0,8 mm. Esto indica que el efecto por corrosión de la barra debido a la contaminación inicial de cloruros ha facilitado la apertura de estas fisuras.

Figura 7. Vigas con contaminación inicial de cloruros, rociadas 25 cm en la zona central
(a) sin precarga aplicada (b) con precarga aplicada

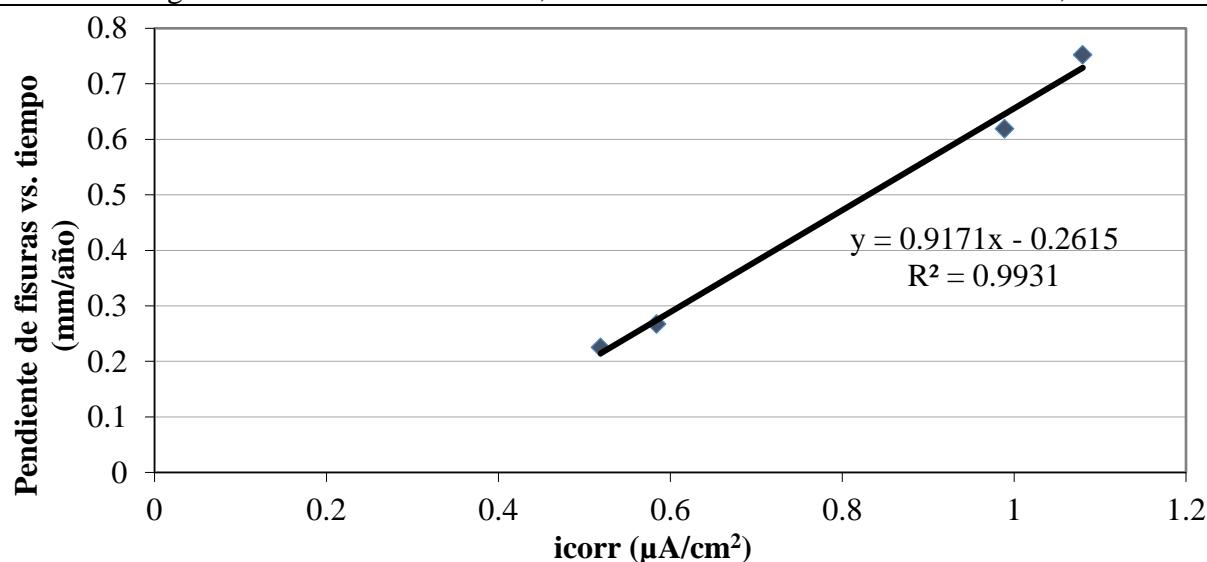
En la Figura 8 se detallan las características promedio de cada condición estudiada. Se observa que en la zona central de las vigas cargadas y sin cargar, la velocidad de corrosión promedio no presenta diferencia significativa ($1,080 - 0,989 \mu\text{A}/\text{cm}^2$, respectivamente). Se observa el mismo comportamiento en la velocidad de corrosión de los extremos de las mismas vigas ($0,584 - 0,519 \mu\text{A}/\text{cm}^2$, respectivamente) (Figuras 4 y 5). Al comparar los valores de velocidad de corrosión de la zona central y los extremos, si se observa diferencia significativa, producto del rociado con solución salina.

Figura 8. Pendiente promedio de anchos de fisuras en el tiempo vs. velocidad de corrosión del refuerzo (Hernández, 2009)

De la Figura 8 se puede observar que existe una correlación entre la pendiente de ancho de fisuración en el tiempo y la velocidad de corrosión del acero de refuerzo. Este fenómeno ya había sido estudiado por Alonso (Alonso y col., 1998) en el que utilizó un método acelerado de corrosión mediante corriente anódica impresa (10 y $100 \mu\text{A}/\text{cm}^2$) a la barra de refuerzo dentro de concreto contaminado por cloruros. Como resultado obtuvo que a menor intensidad de aplicación de corriente (menor velocidad de corrosión) las fisuras se propagaban más rápido. A diferencia de lo obtenido por Alonso (Alonso y col., 1998) este trabajo demuestra que en corrosión natural y para valores de i_{corr} menores a $1,2 \mu\text{A}/\text{cm}^2$, el ancho de fisuras en el tiempo es directamente proporcional a la velocidad de corrosión.

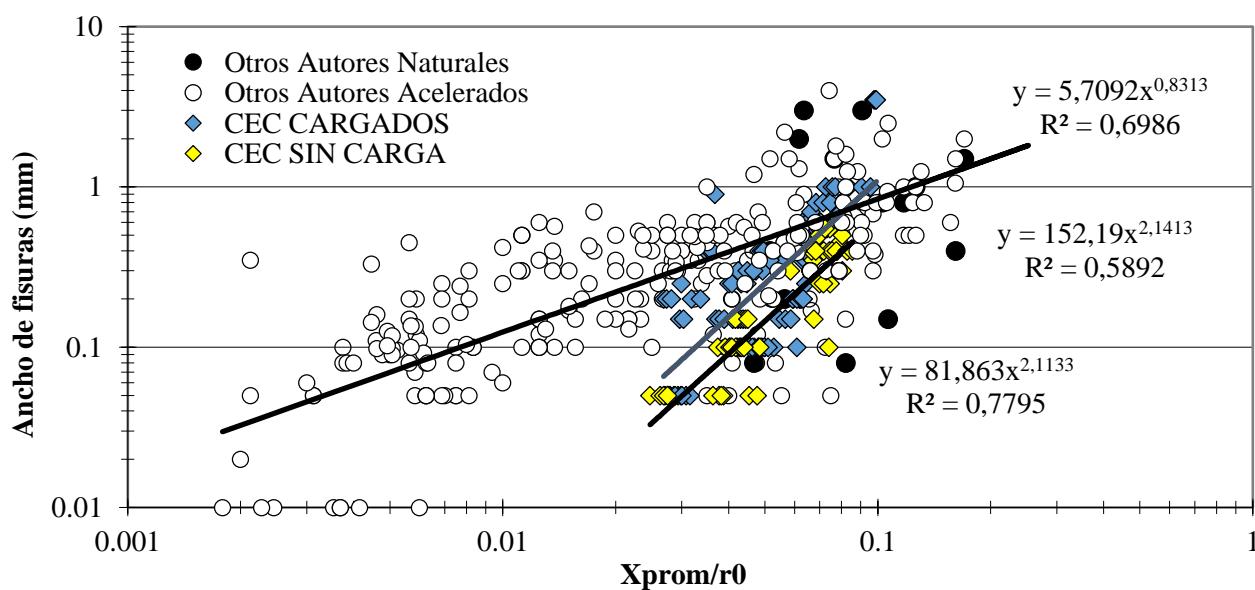
En la Figura 9 se observa la relación entre anchos de fisuras promedio y penetración de la corrosión en el refuerzo de las vigas de concreto sometidas o no a carga (corrosión natural (CEC) (Centro de Estudios de Corrosión), al igual que los datos de corrosión acelerada de otros autores para su comparación (Andrade y col., 1993; Cabrera, 1996; Rodríguez y col., 1996; Rodríguez y col., 1997; Tachibana y col., 1990; Torres y Sagües, 2000; Torres, 1999; Torres, Castro, Sagües, 1999; Torres y col., 2007). Se observa en los datos CEC cargados y sin cargar, que, para obtener un determinado ancho de fisura, se necesita menor pérdida de material por corrosión cuando las vigas están cargadas, que para obtener ese mismo ancho de fisuras en vigas sin carga aplicada (las tendencias de vigas con carga están desfasadas más a la izquierda que las tendencias de las vigas sin carga). Los resultados demuestran que existe una relación directa entre el ancho de fisuras y la velocidad de corrosión de la barra, encontrándose fisuras de mayor ancho en las cargadas.

En la Figura 9 se puede observar una diferencia en las líneas de tendencia de la relación empírica entre la pérdida por corrosión del refuerzo y ancho de fisuras en las vigas de concreto estudiadas, siendo la pendiente de los datos acelerados menos pronunciada que los datos de corrosión natural de otros autores.

En el caso de corrosión acelerada, la aparición de una fisura se produce con menos pérdida de material ya que los productos de corrosión al aparecer se acumulan rápidamente en las proximidades de la armadura generando altas tensiones de tracción que producen la fisuración. Adicionalmente, esta corriente anódica pudiese generar acidez en la interface acero/concreto, dependiendo del potencial, lo cual indudablemente disminuiría la adherencia entre la barra y el concreto permitiendo más fácilmente la aparición de las fisuras. En cambio, en las condiciones estudiadas en este trabajo, la corrosión es considerablemente más lenta permitiendo migración de los productos generados, necesitándose entonces mayor cantidad de productos de corrosión para que se inicie la fisura.

Figura 9. Comparación de ancho de fisuras en la viga de concreto vs. pérdida por corrosión del refuerzo de las vigas estudiadas (X_{prom}/r_0). Datos del CEC y de otros autores

Esto indica que los procesos de corrosión acelerada para simular degradación en estructuras reales no siempre dan resultados comparables con los de corrosión natural.

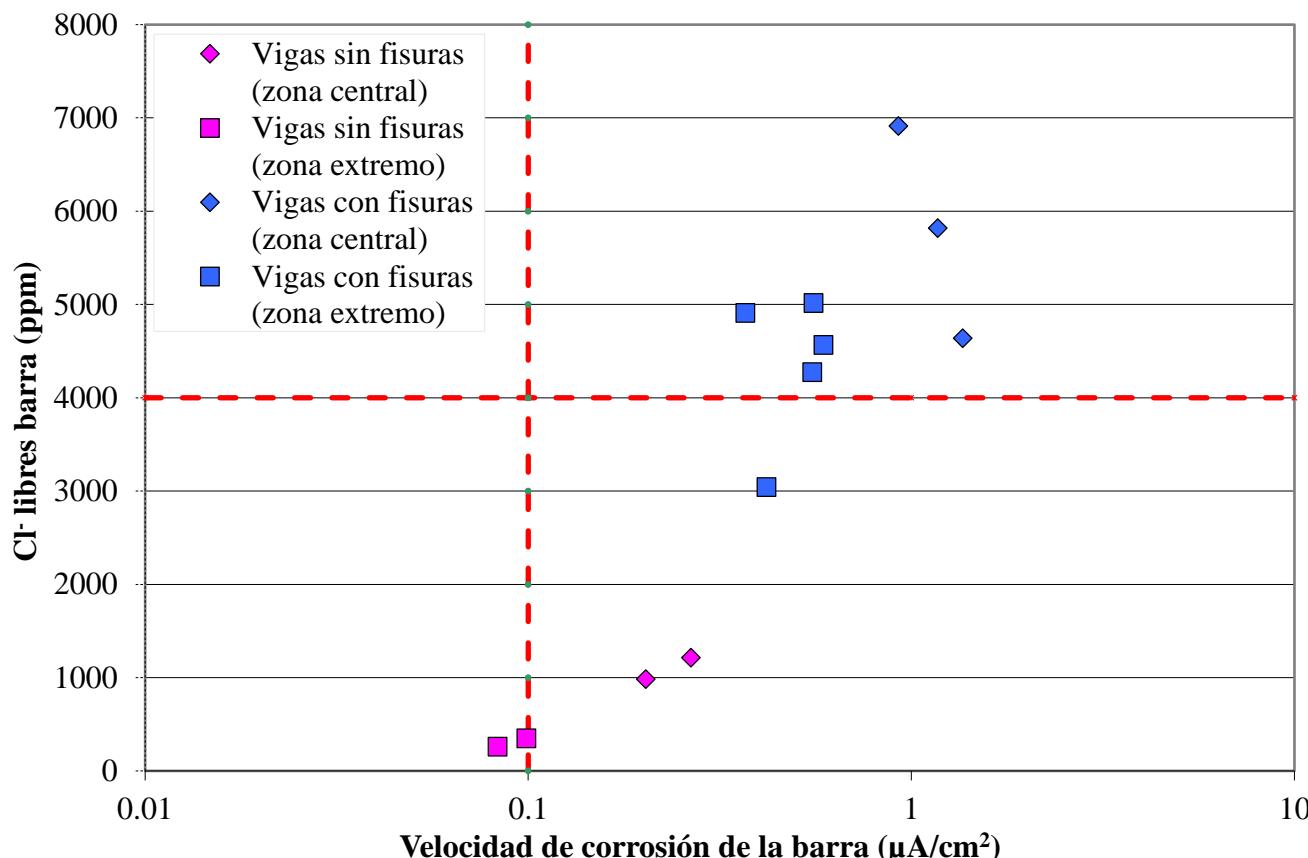
Al analizar la concentración de iones cloruros a nivel de la armadura (Figura 10), se determinó que las vigas fisuradas tienen más concentración de cloruros en el concreto cercano a la barra porque la solución de NaCl rociada en las vigas puede penetrar más fácilmente por las fisuras alcanzando el refuerzo, incrementando las concentraciones hasta valores superiores del valor límite de riesgo (4000 ppm Cl⁻), con respecto a las vigas no fisuradas.

Figura 10. Concentración de ión cloruro a nivel de la armadura vs. velocidad de corrosión, vigas de concreto con y sin fisuras (Hernández, 2009)

Esto corrobora los resultados de otros autores que han evaluado testigos de concreto de puentes fisurados estructuralmente, dando como resultado que en las zonas fisuradas del puente los cloruros han penetrado con mayor facilidad, incrementándose a la profundidad de la barra 10 veces más que en las zonas sin fisuras del mismo puente (Sagües y col., 2001). Los resultados indicaron mayor contenido de cloruros libres y mayor velocidad de corrosión en la zona central de las vigas, corroborando que la carga incrementa aún más la penetración de cloruros (por la mayor rapidez en apertura de fisura) y la velocidad de corrosión aumenta por este aumento en la concentración de cloruros libres.
