Revista de la Asociación Latinoamericana de Control de Calidad, Patología y Recuperación de la Construcción

Relação entre a velocidade de corrosão da armadura e a largura das fissuras em vigas de concreto armado expostas a ambientes que simulam o ambiente marinho

Y. Hernández¹, O. de Rincón¹, A. Torres², S. Delgado¹, J. Rodríguez³, O. Morón¹

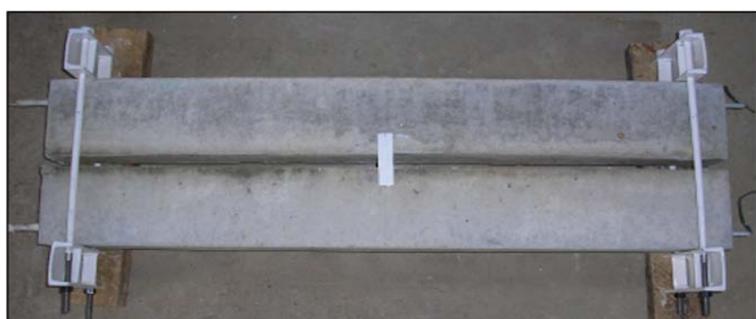
Em 12 das vigas moldadas foi aplicada a pré-carga de flexão constante (500 kg), a fim de simular como influencia a tensão de flexão na corrosão da armadura numa estrutura de concreto. O sistema consistiu em aplicar a pré-carga através de um método de três pontos (centro e ambas as extremidades das vigas), como mostrado na Figura 1, com 6 sistemas de pré-carga com duas vigas cada.

Figura 1. Sistema de pré-carga aplicado nas vigas de concreto

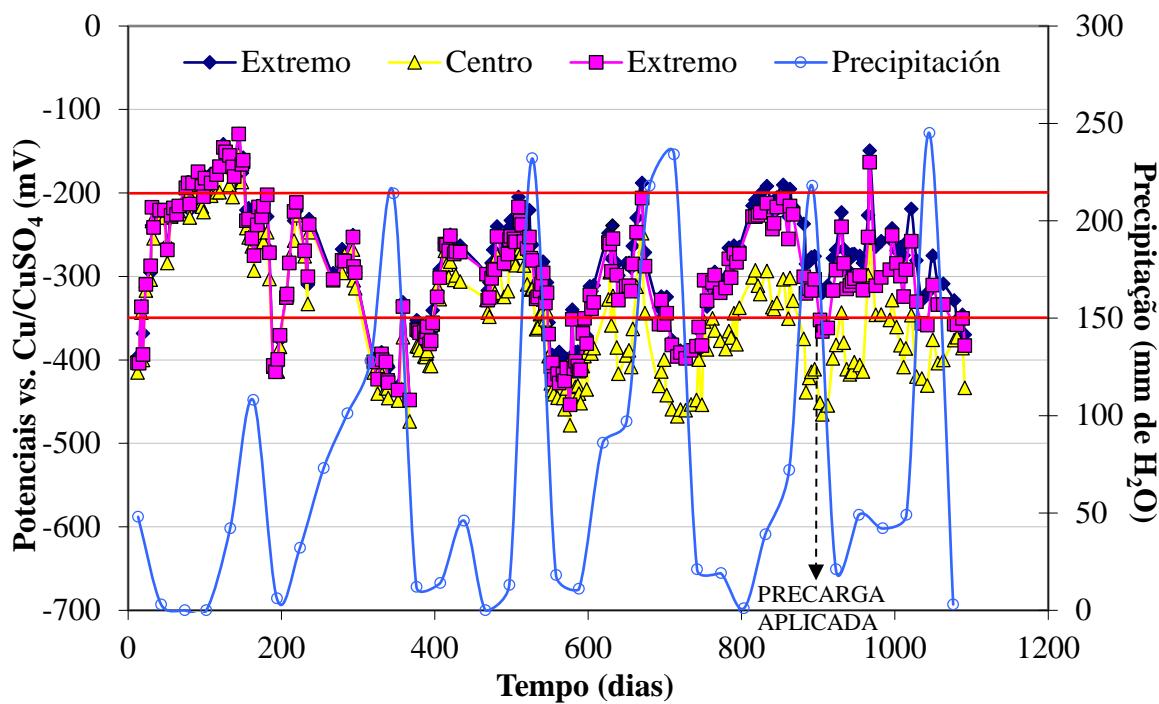
Na Figura 2 observa-se a avaliação eletroquímica das 24 vigas por meio de potenciais de corrosão durante 3 anos (cerca de 1.100 dias); permitindo assim que todas as barras chegassem a um estado mínimo de corrosão de < -200mV vs. Cu/CuSO₄. Observa-se que, aparentemente, a pré-carga aplicada não afetou de forma significativa os valores de potencial de corrosão, porque a barra já se encontrava ativa quando a pré-carga foi aplicada.

Figura 2. Variação do potencial durante o tempo de avaliação das 8 vigas contaminadas inicialmente com cloreto e pré-carregadas.

Note-se também que os potenciais na área central são mais negativos, devido à pulverização com uma solução de NaCl e não à pré-carga aplicada. Além disso, o efeito de molhagem das vigas se manifesta na maior ativação da barra, o que é lógico já que a resistividade do concreto diminui. Na Figura 3 se observa que nas 4 vigas sem contaminação inicial por cloreto e pré carregadas, os valores de potencial vs. eletrodo de Cu/CuSO₄ mostraram que não há nenhum efeito significativo da pré-carga aplicada, como foi observado nas 8 vigas inicialmente contaminadas com cloreto na massa do concreto.

Na Figura 4, a velocidade de corrosão das barras é observada, mostrando, como as medidas de potencial (Figura 2), que a pré-carga aplicada não afeta significativamente os valores da velocidade de corrosão. Apenas se observa que na área central é maior, pela pulverização com uma solução de NaCl antes e depois da pré-carga. A variação nos valores da velocidade de corrosão é devida ao efeito da molhagem, que diminui a resistividade do concreto no entorno.

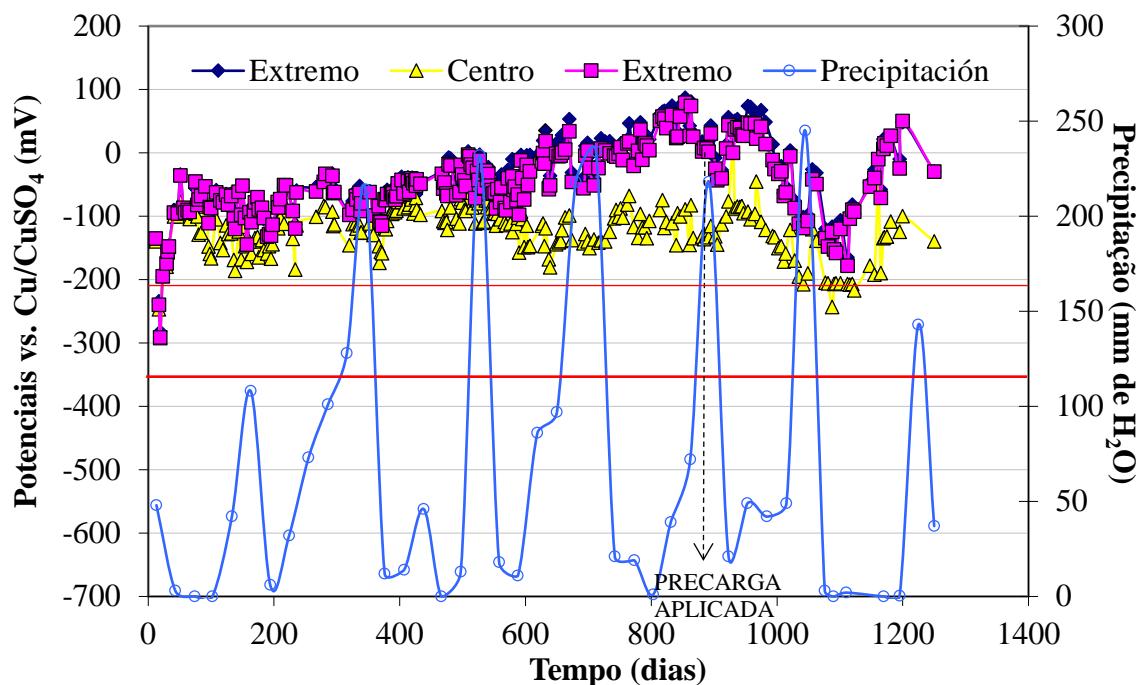
Figura 3. Variação do potencial durante o tempo de avaliação das 4 vigas sem contaminação inicial por cloreto e pré-carregadas

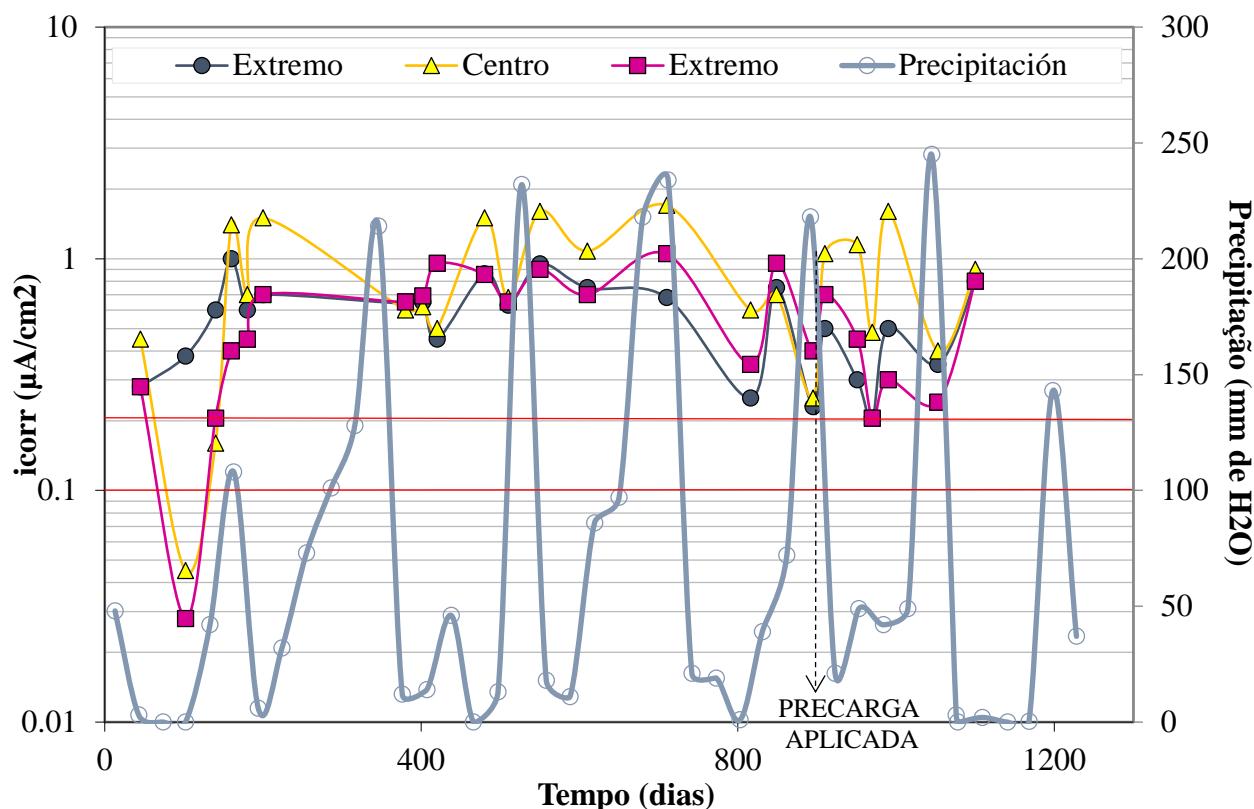
Figura 4. Variação da velocidade de corrosão durante o tempo de avaliação das vigas inicialmente contaminadas com cloreto e pré-carregadas.

No final ao alcançar o estado seco é notada uma diminuição na velocidade de corrosão, mas com valores que ainda indica a ativação da armadura ($0,1 \mu\text{A}/\text{cm}^2$), especialmente na região central, que era aspergida periodicamente com íons cloreto.

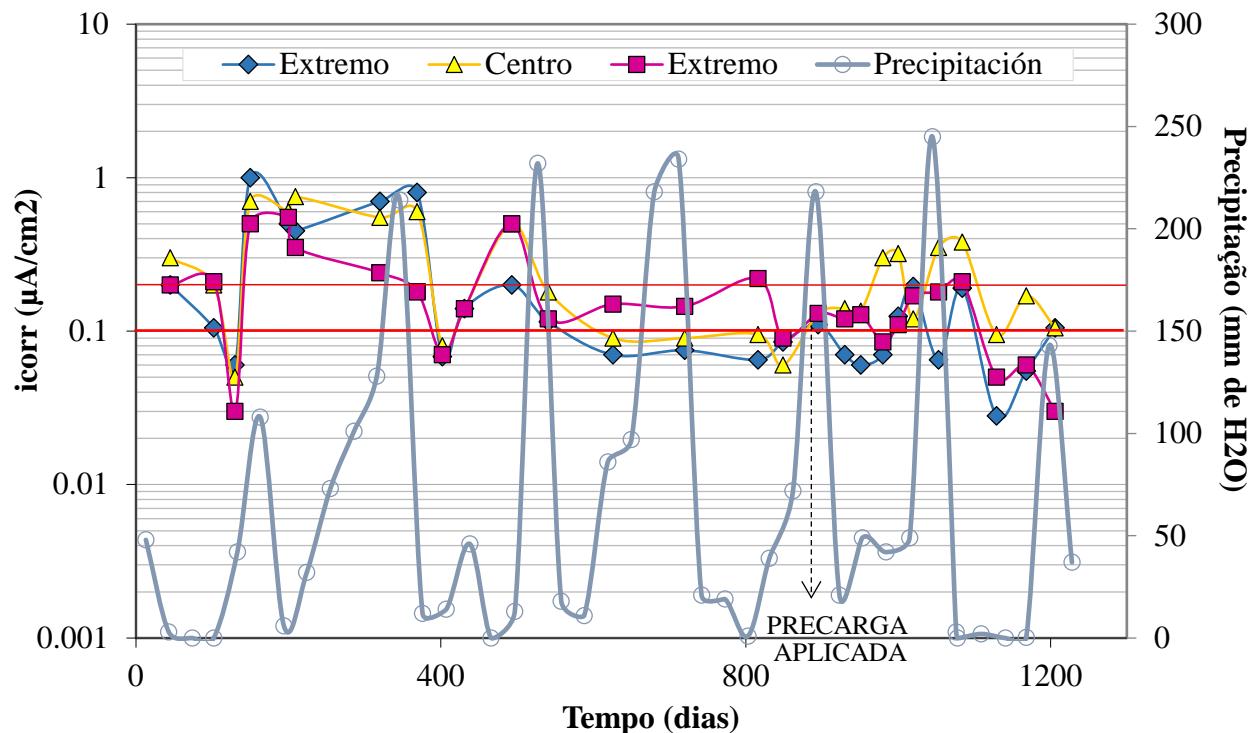
As vigas pré-carregadas, sem contaminação inicial de cloreto e aspergidas em sua área central com NaCl (Figura 5) mostraram que, embora inicialmente todos os pontos avaliados mostraram alguma atividade, logo a passividade da armadura foi alcançada e não foi até, aparentemente, a aplicação da carga que se nota a ativação do aço, o que corrobora os resultados da medição do potencial. Além disso, ao avaliar o comportamento das vigas sem pré-carga, o mesmo efeito é observado; de modo que a pré-carga não é a causa da ativação das barras, mas o efeito dos íons cloreto, juntamente com a molhagem com água que ocorreu neste tempo.

Figura 5. Variação da velocidade de corrosão durante o tempo de avaliação das vigas sem contaminação inicial com cloreto e pré-carregadas.

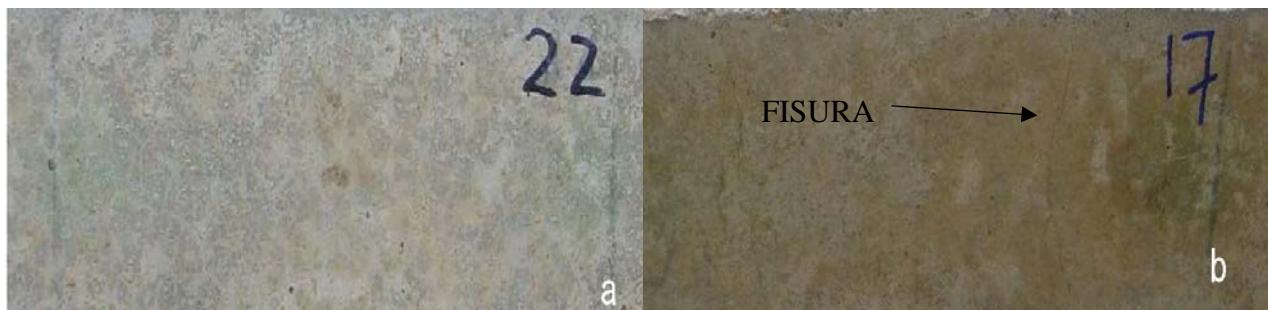
Nas vigas sem pré-carga aplicada (Figura 6a), aspergidas periodicamente apenas 25 cm da área central, não foram observadas fissuras paralelas ou perpendiculares à armadura, mesmo quando a velocidade de corrosão já indicava a atividade da mesma ($> 0,1 \mu\text{A}/\text{cm}^2$); não sendo suficiente para fissurar o concreto no período de tempo observado.

No caso das vigas pré-carregadas (Figura 6b) estas apresentaram fissuras perpendiculares, produto da aplicação da carga, com aberturas menores do que 0,15mm, o que, como já foi demonstrado na medição dos parâmetros eletroquímicos, não potencializou a corrosão durante o tempo de exposição avaliado.

Figura 6. Vigas sem contaminação inicial de cloretos, aspergidas a 25 cm na região central (a) sem pré-carga aplicada (b) com pré-carga aplicada

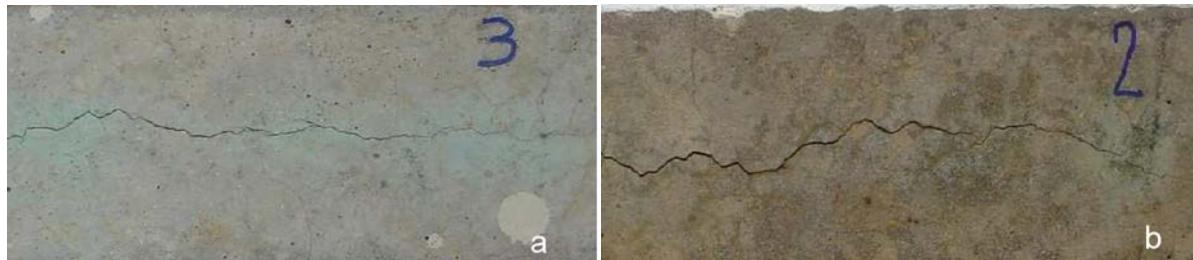
Diferentemente das anteriores, nas vigas sem aplicação de pré-carga (Figura 7a), observou-se que na região onde foram aspergidas, foram apresentadas fissuras paralelas à barra de aço, com uma espessura máxima de 0,40 mm. Nas vigas com aplicação de pré-carga (Figura 7b), as fissuras por corrosão atingiram larguras maiores, da ordem de 0,8 mm. Isto indica que o efeito da corrosão da barra devido à contaminação inicial de cloreto facilitou a abertura destas fissuras.

Figura 7. Vigas com contaminação inicial de cloreto, aspergidas 25 cm na região central (a) sem pré-carga aplicada (b) com pré-carga aplicada

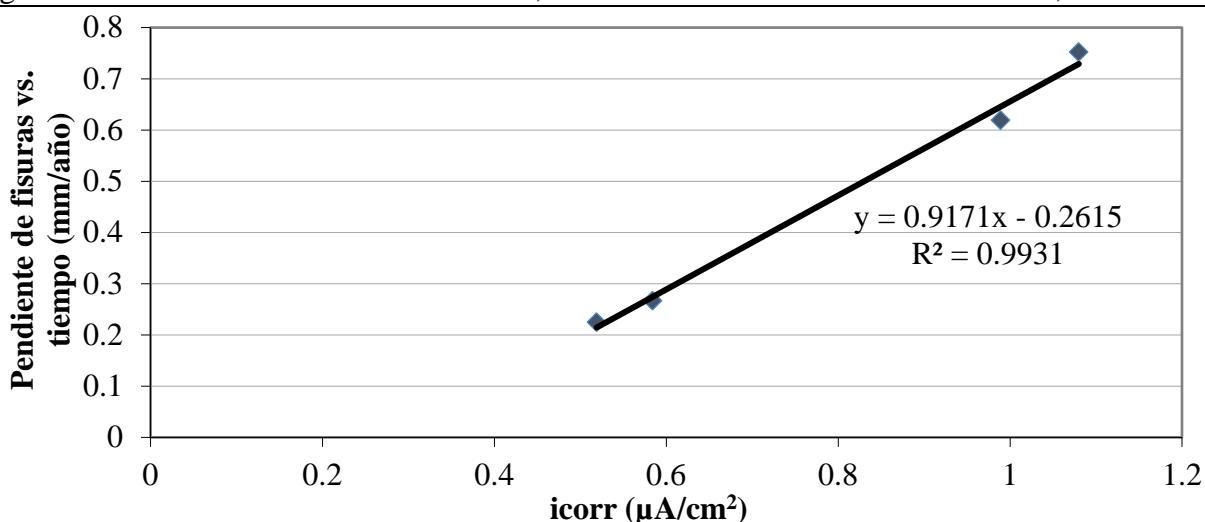
Na Figura 8 estão detalhadas as características médias de cada condição estudada. Nota-se que na área central das vigas carregadas e não carregadas, a velocidade de corrosão média não apresenta diferença significativa (1,080-0,989 $\mu\text{A}/\text{cm}^2$, respectivamente). O mesmo comportamento é observado na velocidade de corrosão das extremidades das mesmas vigas (0,584-0,519 $\mu\text{A}/\text{cm}^2$, respectivamente) (Figuras 4 e 5). Comparando os valores da velocidade de corrosão da área central com as das extremidades, se observa uma diferença significativa, devido à pulverização com solução salina.

Figura 8. Espessura de aço perdido por corrosão vs. velocidade de corrosão da armadura (Hernández, 2009)

Da figura 8 pode-se observar que existe uma correlação entre a espessura de aço perdido por corrosão com a velocidade de corrosão da armadura. Este fenômeno foi estudado por Alonso (Alonso et al., 1998), no qual foi utilizado um método acelerado de corrosão por corrente impressa anódica (10 e $100 \mu\text{A}/\text{cm}^2$) para a armadura dentro do concreto contaminado por cloretos. Como resultado, obteve-se que a uma menor intensidade de aplicação de corrente (menor velocidade de corrosão) as fissuras se propagam mais rápido. Ao contrário do obtido por Alonso (Alonso et al., 1998), este trabalho demonstra que na corrosão natural e para valores de i_{cor} inferiores a $1,2 \mu\text{A}/\text{cm}^2$, a espessura de aço perdido por corrosão no tempo é diretamente proporcional à velocidade de corrosão.

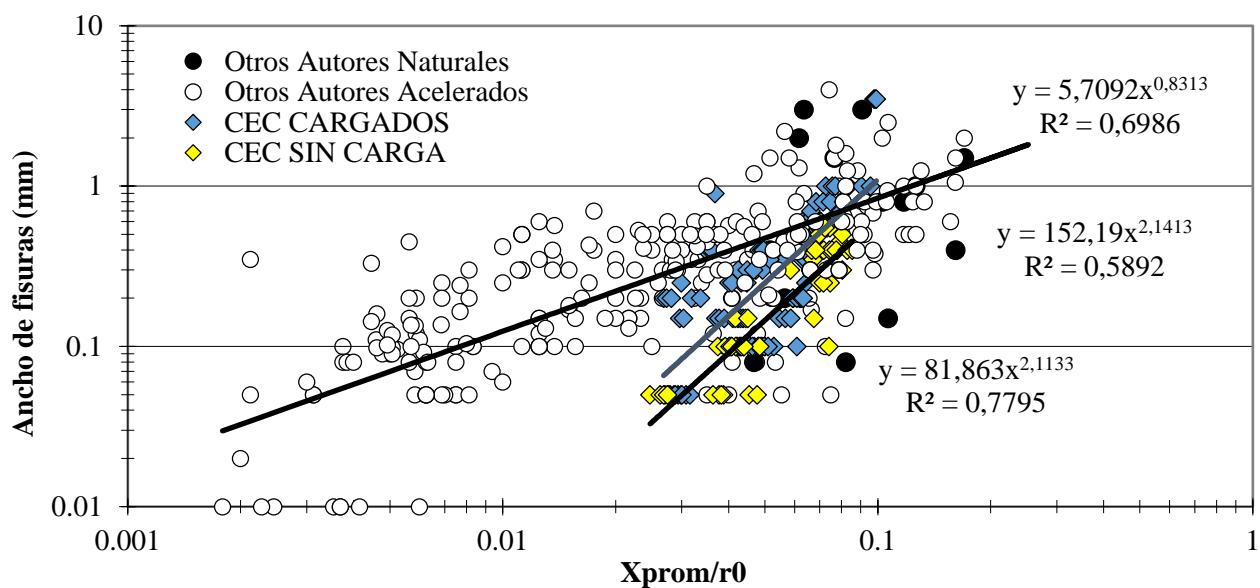
A Figura 9 mostra a correlação entre as aberturas de fissuras médias com a espessura média de aço perdido por corrosão, observada na armadura de vigas de concreto submetidas ou não a pré-carga e submetidas à corrosão natural no CEC - Centro de Estudos de corrosão. Apresenta-se também nesse Figura 9 os resultados obtidos por outros autores (Andrade et al., 1993, Cabrera, 1996, Rodriguez et al., 1996, Rodriguez et al., 1997; Tachibana et al., 1990; Torres e Sagües, 2000; Torres, 1999; Torres, Castro, Sagües, 1999; Torres et al., 2007).

Observa-se nesta pesquisa do CEC, ora relatada, que as vigas com pré carregamento apresentaram maiores aberturas de fissuras que as sem pre-carga. Os resultados demostram que existe uma relação direta entre a abertura das fissuras e a velocidade de corrosão da armadura, encontrando-se fissuras de maior abertura nas vigas pré-carregadas.

A Figura 9 mostra a diferença nas linhas de tendência da correlação empírica entre a espessura de aço perdido por corrosão da armadura e a abertura das fissuras nas vigas de concreto estudadas, sendo que a abertura de fissuras é mais pronunciada nesta pesquisa de exposição natural, comparativamente aos resultados de outros pesquisadores em suas pesquisas com exposição acelerada.

No caso de corrosão acelerada, a ocorrência de uma fissura ocorre com menos perda de material, uma vez que os produtos de corrosão, ao aparecer, rapidamente se acumulam nas proximidades da armadura, gerando elevadas tensões de tração que causam fissuras. Além disso, esta corrente anódica poderia gerar acidez na interface aço/concreto, dependendo do potencial, o que, sem dúvida, diminuirá a aderência entre a armadura e o concreto permitindo mais facilmente o aparecimento de fissuras. Em vez disso, nas condições naturais estudadas neste trabalho, a corrosão é consideravelmente mais lenta, permitindo a migração dos produtos gerados, necessitando então de uma maior quantidade de produtos de corrosão para que se inicie a fissura.

Figura 9. Comparação da abertura de fissura na viga de concreto vs. espessura de aço perdido por corrosão (X_{prom}/r_0). Dados desta pesquisa no CEC e de outros autores

Isso indica que os processos de corrosão acelerada para simular a degradação em estruturas reais nem sempre dão resultados automaticamente comparáveis com os de corrosão natural.

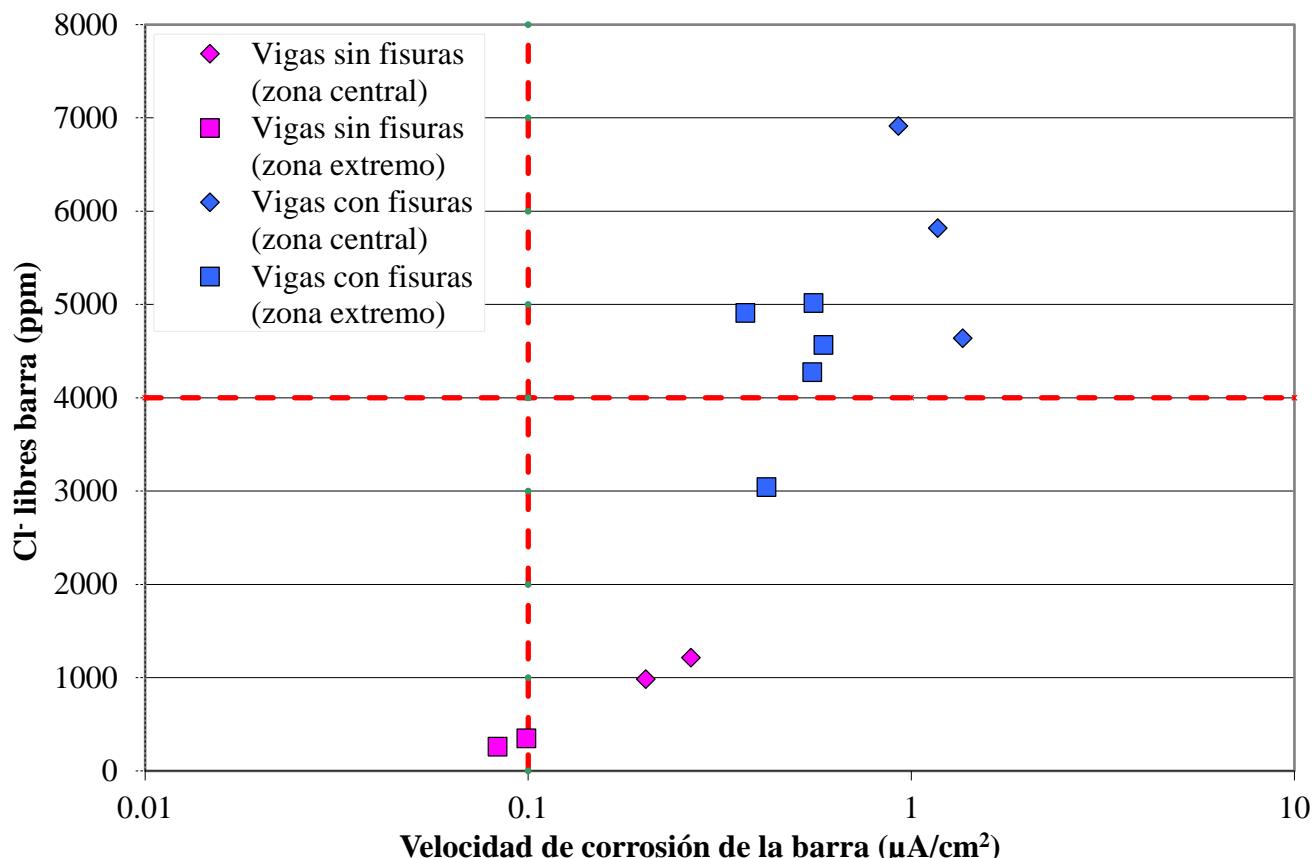
Ao analisar a concentração de íons cloreto ao nível da armadura (Figura 10), observou-se que as vigas fissuradas têm a maior concentração de cloretos no concreto perto da armadura provavelmente porque a solução de NaCl pode penetrar mais facilmente nas fissuras atingindo a armadura, aumentando assim as concentrações até valores superiores ao valor limite de risco (4.000 ppm Cl⁻) com relação às vigas não fissuradas.

Figura 10. Concentração de íons cloreto ao nível da armadura vs. velocidade de corrosão, em vigas de concreto com e sem fissuras (Hernández, 2009)

Isto coincide com os resultados de outros autores que observaram que nas zonas fissuradas de diversas pontes, os cloretos penetraram com maior facilidade, apresentando concentração de cloretos na armadura das regiões fissuradas, 10 vezes superior que nas áreas sem fissuras da mesma ponte (Sagües et al., 2001).

Os resultados desta pesquisa indicaram maior teor de cloretos livres e maior velocidade de corrosão na zona central das vigas, corroborando que a carga aumenta ainda mais a penetração de cloretos (pela maior rapidez na abertura de fissuras) e a velocidade de corrosão aumenta por este aumento na concentração de cloretos livres junto à barra.
