*Canteras de San Luis Potosí
Entre historia, olvido y destrucción*

*San Luis Potosí's Quarries
Between History, Oblivion and Destruction*

Canteras de San Luis Potosí

Entre historia, olvido y destrucción

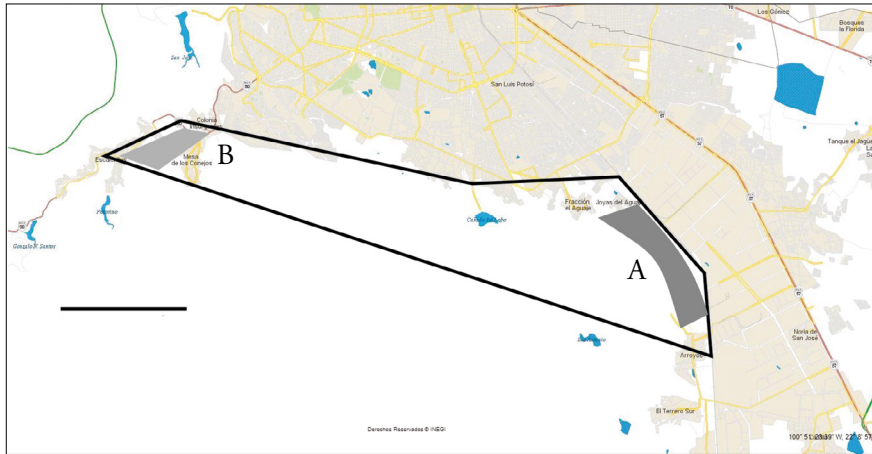
i. Polígono con señalamiento de canteras que han suministrado material pétreo para la arquitectura local. Trazo sobre cartografía de INEGI. Elaboración del autor.

La distancia corregida y asentada por el escribano permite determinar, con mayor o menor exactitud, la ubicación de ese primer banco de cantera registrado en San Luis Potosí. Al tomar como punto de partida el antiguo límite del pueblo de españoles de San Luis Potosí (lo que en la actualidad es la calle de Pascual M. Hernández) con dirección hacia el sur y siguiendo el rumbo de lo que era el camino real a México, se llega a la actual zona industrial. Si se entra por el Eje 122, a 10 kilómetros aproximadamente (o lo que es lo mismo, dos leguas) de nuestro punto de partida, justo en el piedemonte del plegamiento cerril de la sierra de San Miguelito, se encuentra un cerro que lleva por nombre La Cantera, localizado en 22° 4' 40" N, 100° 54' 57" O, a 1908 m s.n.m. el cual muestra algunos rastros de explotación de piedra (figs. 3 y 4). Las características físicas de la piedra del lugar (blanca con un ligero tono rosáceo, como el que caracteriza a muchas edificaciones del centro de la ciudad), sumadas a la distancia coincidente con el documento referido, nos hace pensar que se trata, si no de la cantera, sí por lo menos de la zona registrada por Benito de Antúnez en 1595. Más aún, la toponimia del lugar (cerro La Cantera) resulta ser más que una simple coincidencia. Esta zona queda referida en la figura 1 dentro del polígono señalado con la letra A.

Si bien he demostrado que la extracción de piedra para usarse en la arquitectura fundacional de San Luis Potosí tenía sus yacimientos en la porción sur-suroeste de la falda de la sierra de San Miguelito que mira al valle, la explotación se vio mermada poco a poco a principios del siglo xx, aunque no tengo certeza del momento en que ésta decayó en forma significativa³⁹ y dio paso a la explotación de otras canteras —también de la sierra de San Miguelito, pero más al poniente, rumbo a la salida a Guadalajara, en la comunidad conocida como Escalerillas para ser más específico (marcada con la letra B en la figura 1). Es

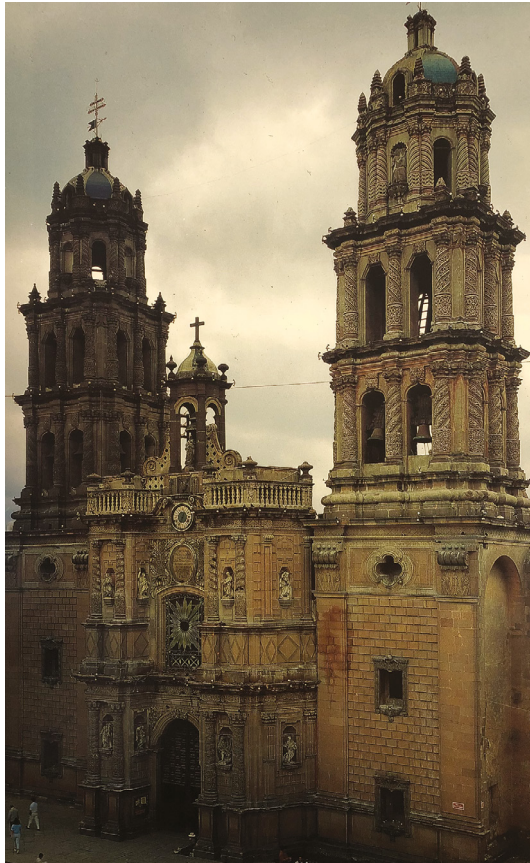
2. Catedral de San Luis Potosí. Nótese la diferencia de tonalidades de la piedra usada entre la primera torre (derecha) y la que se construyó a principios del siglo xx (izquierda). Secretaría de Cultura-INAH-MÉX. “Reproducción autorizada por el Instituto Nacional de Antropología e Historia”.

Si en la Ciudad de México la “cantera” blanca, la chiluca y el tezontle, con sus matices de rojo intenso, caracterizaron la arquitectura de los siglos xvii y xviii, en San Luis Potosí las diferencias se daban apenas por el cambio de tonalidad de la piedra que se extraía en sus alrededores. Un ejemplo muy interesante y que ilustra esta situación es el de la torre norte de la catedral potosina, construida a principios del siglo xx para conmemorar el centenario de la Independencia y con ello mejorar la apariencia de un edificio que se erigió a principios del xviii.¹⁵ La construcción, que se llevó a cabo en 1910, tuvo el inconveniente de que el color de la piedra con que se contó en aquel momento no coincidía con el de la piedra de la construcción dieciochesca. Así, el color oscuro de la torre nueva delataba que el material provenía de canteras del norte del valle, a diferencia de la cantera rosa original, que venía del sur (fig. 2).

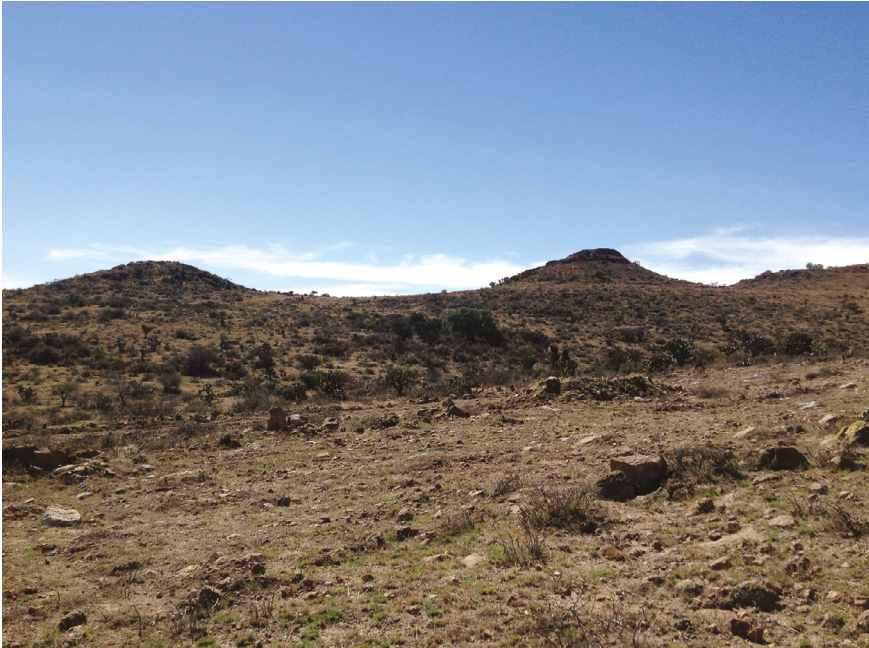
3. Cerro “La Cantera”, 22° 4’ 40” N, 100° 54’ 57” O, a 1908 m s.n.m. Foto del autor, 2019.

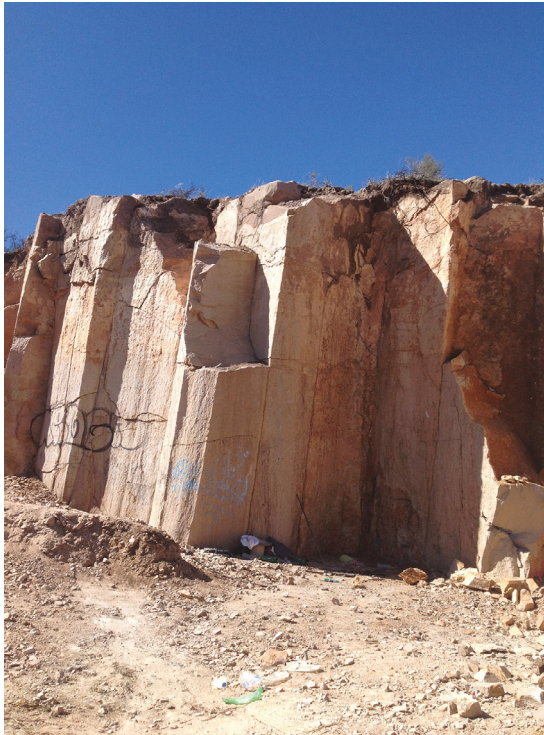
4. Cortes y vetas en la cantera ubicada en la zona denunciada por Benito Antúnez de Miranda en 1595. Foto del autor, 2016.

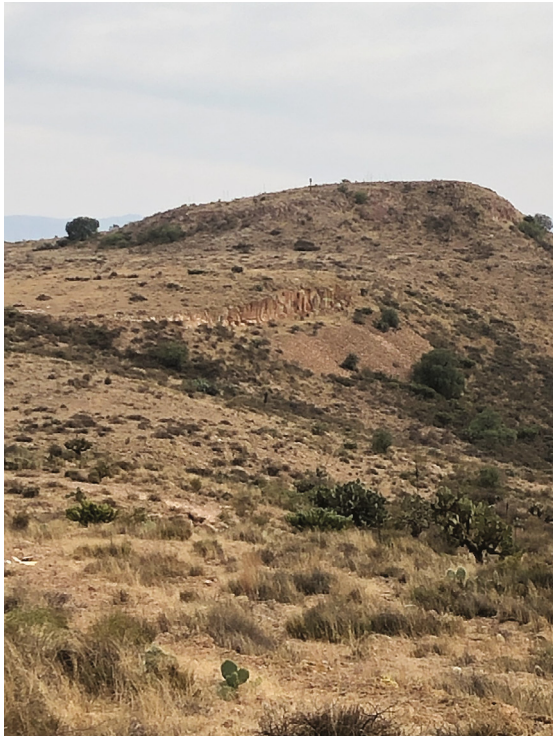
5. Cerro sin nombre,
22° 4' 56" N, 100° 55' 41" O,
a 1960 m s.n.m. Foto del autor,
2019.

de Miranda. Al subir la falda de la sierra, hacia la parte posterior del cerro La Canterera, se encuentran unas vetas de piedra rosa que aún son explotadas por habitantes de la comunidad del Aguaje. Si bien no encontré referencias toponímicas para este caso, sí pude constatar la explotación de piedra que en toda la zona se lleva a cabo. En particular un cerro con piedra rosada, similar a la empleada en las construcciones más antiguas de la ciudad, se encuentra en los 22° 4' 56" N, 100° 55' 41" O, y a 1960 m s.n.m. (figs. 5, 6 y 7). Fue en este sitio donde entrevisté a algunos trabajadores de la piedra; sobre esto habré de volver.

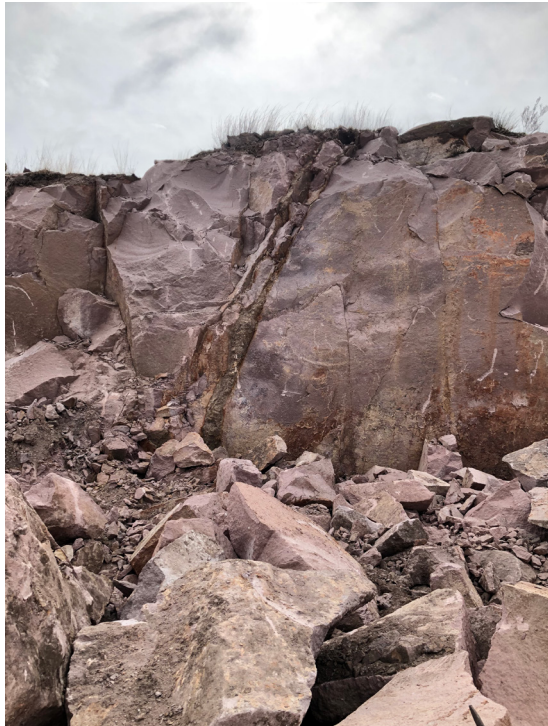
6. Cantera rosa en las coordenadas, 22° 4' 56" N, 100° 55' 41" O, a 1960 m s.n.m., que corresponden con la zona señalada por los jesuitas como canteras de su propiedad. Foto del autor, 2019.

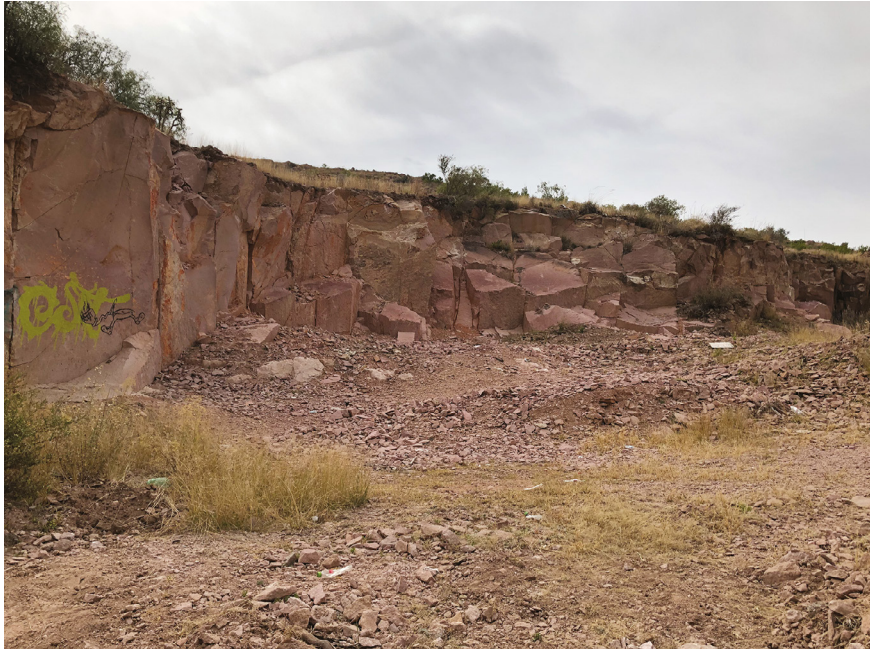
7. Cantera rosa en las coordenadas, 22° 4' 56" N, 100° 55' 41" O, a 1960 m s.n.m., que corresponden con la zona señalada por los jesuitas como canteras de su propiedad. Foto del autor, 2019.

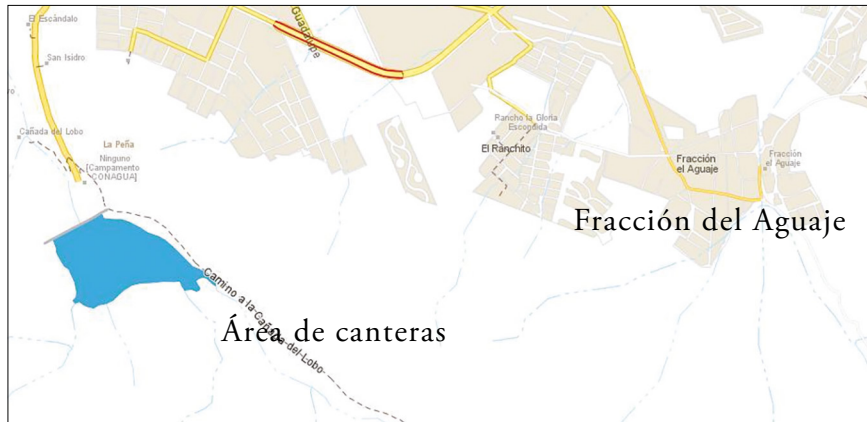
8. Fracción del Aguaje en relación con la zona de canteras históricas de San Luis Potosí. Mapa: Google maps.

La cantera de la porción sur-suroeste del valle de San Luis Potosí se siguió extrayendo a principios del siglo xx, de hecho, algunos asentamientos humanos se desarrollaron también a partir de la explotación de la piedra en la zona. Uno, acaso muy olvidado ya, es el correspondiente a la fracción del Aguaje. Este asiento se ubica entre la falda de la sierra de San Miguelito y el boulevard Antonio Rocha Cordero (periférico sur) (fig. 8). La principal actividad económica hasta hace algunos años era la extracción y el trabajo de piedra de las canteras alledañas, o sea, la explotación del material pétreo inaugurada en San Luis por el primer denunciante que hiciera Benito Antúnez en 1595.

El polígono de explotación de la fracción del Aguaje es prácticamente el mismo que el reportado por el cantero del siglo xvi y por los jesuitas en el

xvii. Por tanto, en la zona se puede encontrar desde piedra de color blanquecino hasta rosa, lo que coincide con las descripciones históricas del lugar. Visitar dicha comunidad resulta una interesante experiencia pues se pueden avistar casas fabricadas sólo con la cantera del lugar, con tonos combinados y cortes precisos. La parroquia del lugar es, por sí misma, un ejemplo de esto (fig. 9).³⁶

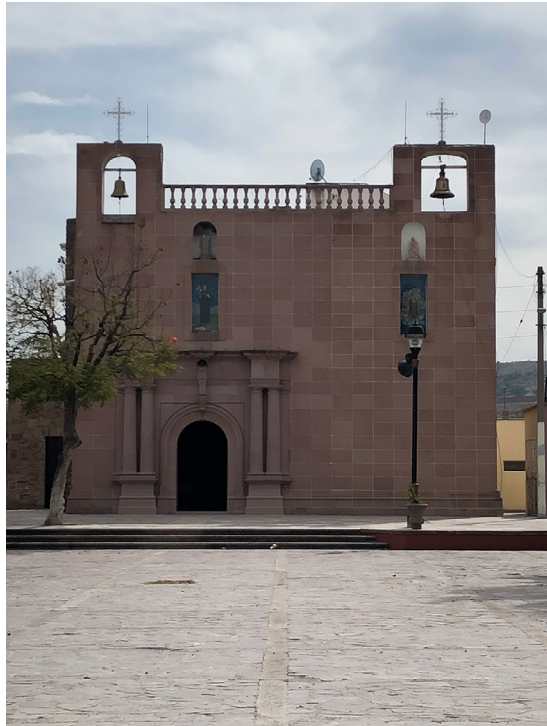
9. Parroquia de San Nicolás Tolentino. Nótese la variación tonal de la cantería empleada: arco de entrada. Dintel y columnas: piedra del Aguaje. Resto de la portada: piedra de Escalerillas. Foto del autor, 2019. Secretaría de Cultura-INAH-MÉX. “Reproducción autorizada por el Instituto Nacional de Antropología e Historia”.

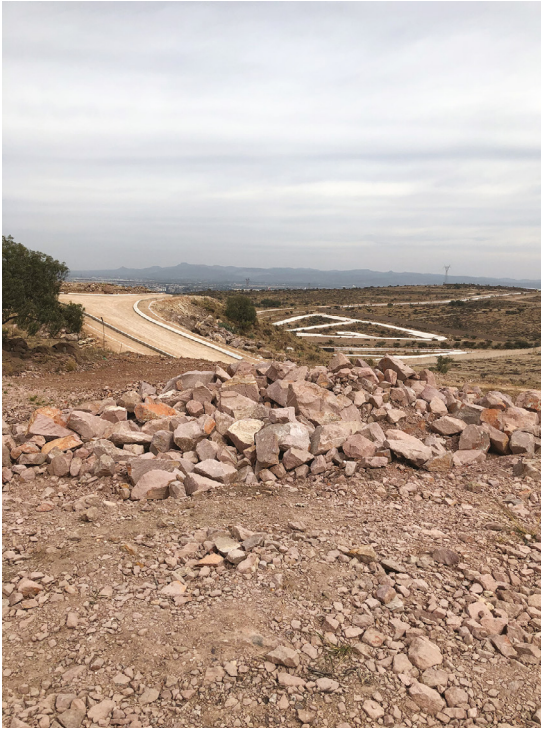
10. Ahí donde el camino aún es de terracería, la cantera sigue explotándose. Foto del autor, 2019.

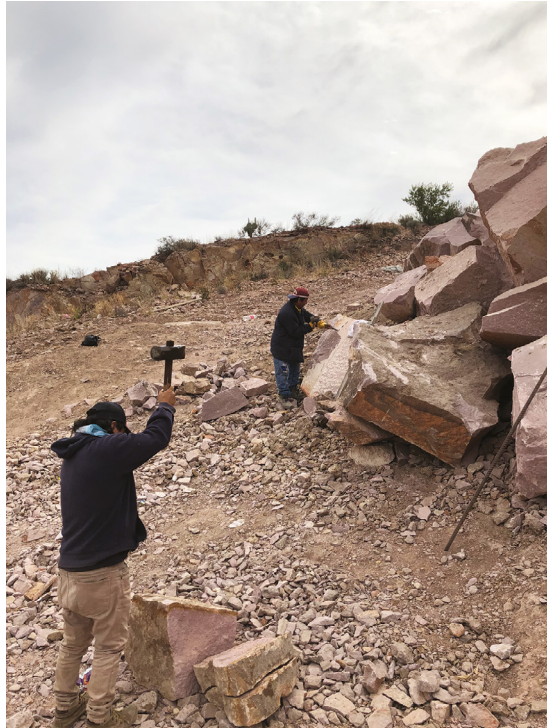
ii. El trabajo de la piedra intenta sobrevivir. José Pardo y su compañero aún conservan su oficio de maestros canteros. Foto del autor, 2019.

piedra (fig. 11) para venderla a un constructor.³⁸ La dinamita ha obrado también su parte de destrucción. Abrir caminos, quitar obstáculos, cavar zanjas, todo ha ido en detrimento de un espacio socio-ecosistémico que ha provisto de materia prima, agua y cobijo a los pobladores de esta fracción. Hoy día, grandes compañías urbanizadoras condenan a la destrucción lo que bien podría considerarse un paisaje cultural histórico, por las razones ya expuestas. Las antiguas minas de piedra parecen a lo largo de los caminos abiertos. Los restos de cantería extraída, los cortes sobre las faldas de los cerros, la piedra multicolor tirada, se van convirtiendo en el despojo y en la lítica por registrar por los arqueólogos del futuro (fig. 12). Con ello pareciera que se ha condenado al olvido a la fuente original de material que le permite a San Luis Potosí definir

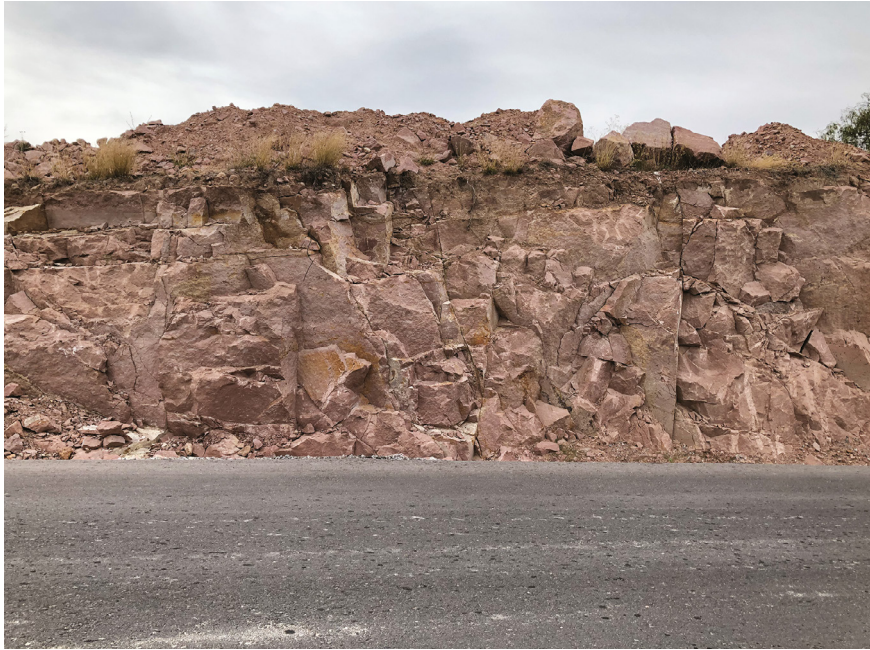
12. Ahí donde el camino se ha asfaltado, la cantera con sus rasgos de extracción permanece como un testigo silencioso de una historia que se va borrando. Foto del autor, 2019.
