## Propuesta de valores de referencia para la resistencia de diseño a compresión diagonal y compresión de la mampostería en el estado de Guerrero, México

## A proposal of reference values for diagonal compressive strength and compressive strength of masonry design in Guerrero state, Mexico.

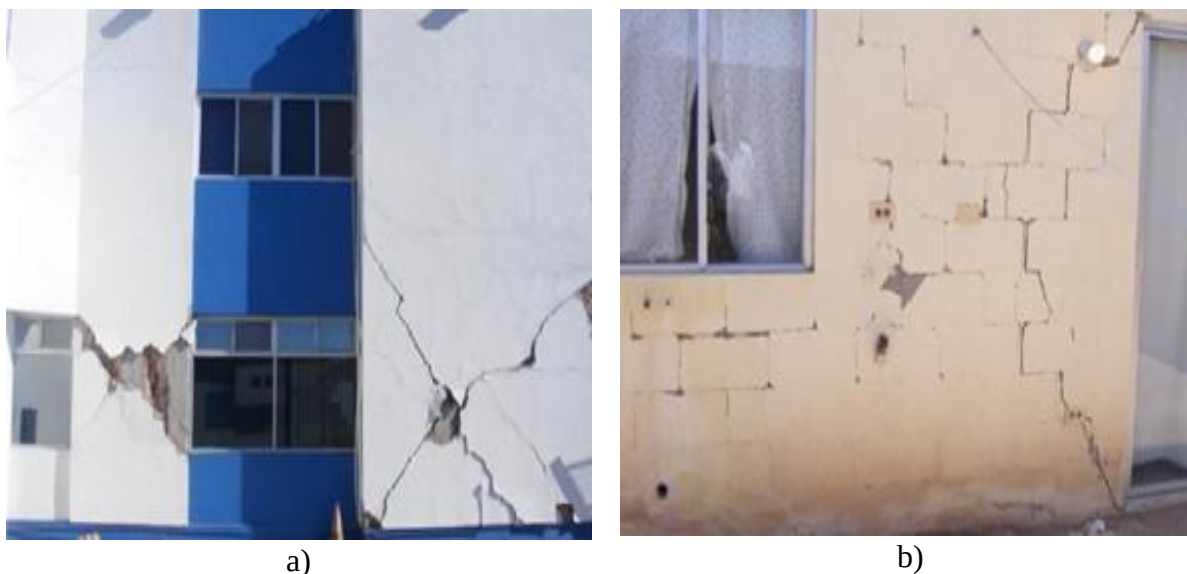
Figura 1. Daños en muros de mampostería en el sismo de Mexicali, Baja California (Martínez y Martínez, 2010): a) Muros cortos perimetrales, b) Casa-habitación

En México, las edificaciones de mampostería son dañadas frecuentemente por los sismos. Por ejemplo, existen registros de afectaciones en el sismo de Manzanillo en 1995 (Juárez et al., 1997); Caleta de Campos en 1997 (Rodríguez et al., 1998); Tehuacán y Oaxaca en 1999 (Alcocer et al., 2002, Alcocer et al., 1999) y Tecomán en 2003 (Alcocer et al., 2003). Recientemente, el sismo del 4 de abril de 2010, con  $M = 7.2$  y epicentro en las cercanías de Mexicali, Baja California, provocó la falla por cortante de los muros cortos perimetrales del Hospital ISSSTECALI, Figura # 1a.

Las viviendas también mostraron daños, especialmente en la dirección transversal, donde hay menor longitud de muros asociada al diseño arquitectónico; en la Figura # 1b se muestra la falla por cortante en muros elaborados con bloques huecos de concreto (Rangel et al., 2011; Martínez y Martínez, 2010).

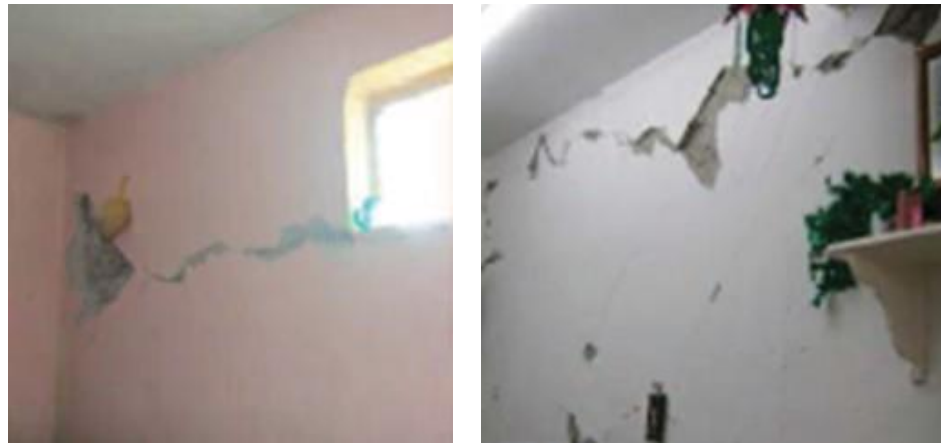
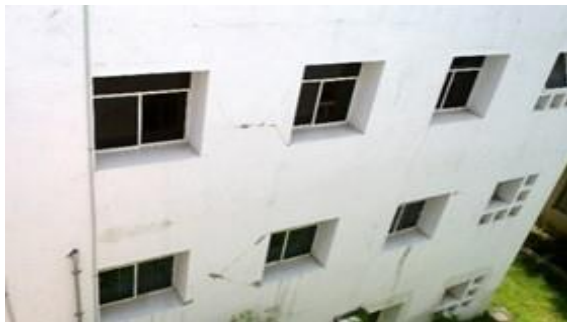
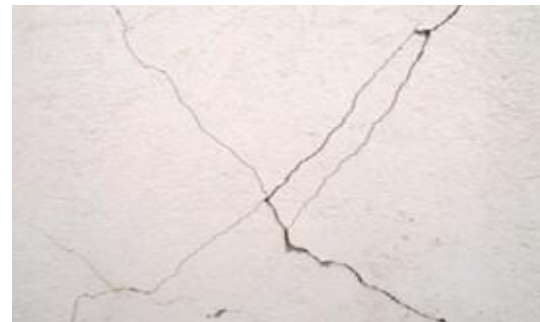
Figura 2. Daños en muros de mampostería: a) En Chilpancingo, Gro. (Arroyo-Matus et al., 2014), b) En el Hospital Donato G. Alarcón de Acapulco, Gro. (Sánchez-Tizapa, 2013)

En este mismo orden, algunas construcciones de mampostería en el estado de Guerrero fueron afectadas por dos sismos ocurridos en los últimos seis años. El primero sucedió en 2011, con  $M = 6.5$  y epicentro en la zona montañosa de la Sierra Madre del Sur, a 62 km de la ciudad Chilpancingo. Este generó daños en edificios históricos y en varias edificaciones más recientes ubicadas en la ciudad, Figura # 2a, (Arroyo-Matus et al., 2014). El segundo sismo ocurrió en agosto de 2013,  $M = 6.0$ , con epicentro al este de la ciudad de Acapulco, si bien no se reportaron daños en viviendas ni edificios, existieron daños no estructurales en los hospitales de esta ciudad. En la Figura # 2b se presenta la falla de muros divisorios de mampostería en tensión diagonal del Hospital Donato G. Alarcón (Sánchez-Tizapa, 2013).

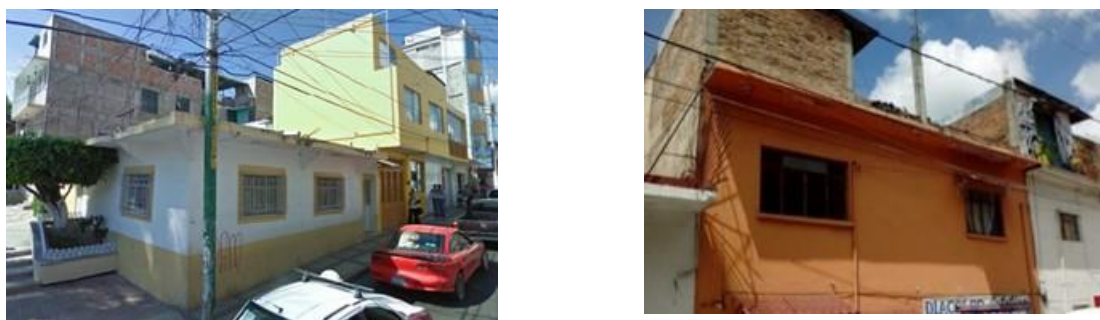
Figura 4. Construcciones típicas de mampostería confinada

El estudio aquí desarrollado se justifica por el extenso uso de la mampostería en sus diferentes modalidades y piezas utilizadas para su elaboración, ver Figura # 4. Una muestra aleatoria realizada en 10 manzanas (431 construcciones) de la ciudad de Chilpancingo, Gro., indica que la mampostería de tabique rojo recocido y confinada es predominante. Los valores medios por tipo de material y estructuración son 81.4 % de muros de mampostería confinada (M1), 7 % de muros y/o marcos de concreto reforzado (M2), 3.7 % con muros de adobe (M3) y 7.9 % de otros materiales (acero y materiales provisionales, M4), ver Figura # 5. Respecto a las piezas de mampostería predomina el tabique recocido de arcilla; los valores medios son 82 % de tabique rojo recocido, 7.8 % de piezas de concreto (tabicones y/o bloques) y en 10.2 % no fue posible identificar el material.
