# Fijación espinopélvica combinada con instrumentación larga en un paciente con lesión multifragmentada de sacro y fracturas múltiples de cuerpos vertebrales lumbares: reporte de caso y revisión de la literatura

*Combined spinopelvic fixation with long instrumentation in a patient with multifragmentary sacral injury and multiple lumbar vertebral fractures: Case report and literature review*

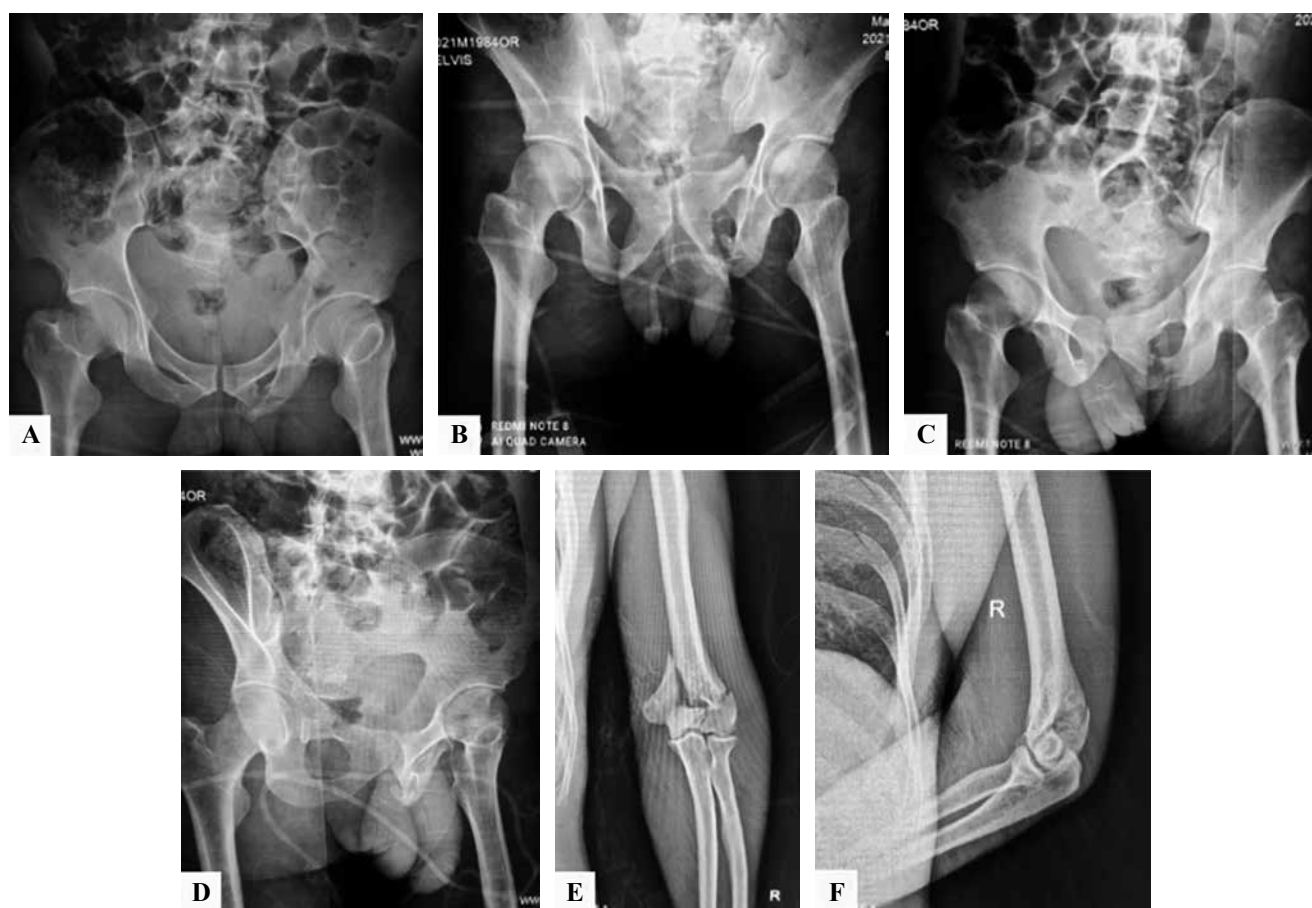
**Figura 2:** Radiografías preoperatorias con serie completa de pelvis y codo. **A-D)** Serie radiográfica de pelvis, en donde se observa disrupción anterior del anillo pélvico a expensas de fractura de rama iliopúbica e ilioisquiática lado izquierdo, además de trazo de fractura a nivel de sacro. **E y F)** Radiografía anteroposterior y lateral de húmero distal derecho con fractura suprainterrcondílea, articular completa.

Se realizan radiografías de control serie pélvica y radiografías de codo y columna (*Figura 2*). En estas series se evidencian disrupción del anillo pélvico anterior del lado izquierdo, fractura articular de húmero, con fractura en arcos costales cinco y seis; serie radiográfica de Judet. Posteriormente se realizan tomografía axial computarizada (TAC) con cortes axiales sagitales y coronales de columna con pelvis (*Figura 3*) y reconstrucción 3D (*Figura 4*) donde se observa fractura del anillo pélvico tipo C de Tile por mecanismo de cizallamiento vertical en donde se observan fracturas de rama iliopubiana en zona III de Nakatani e isquiática ipsilateral izquierdas con fractura multifragmentada de sacro

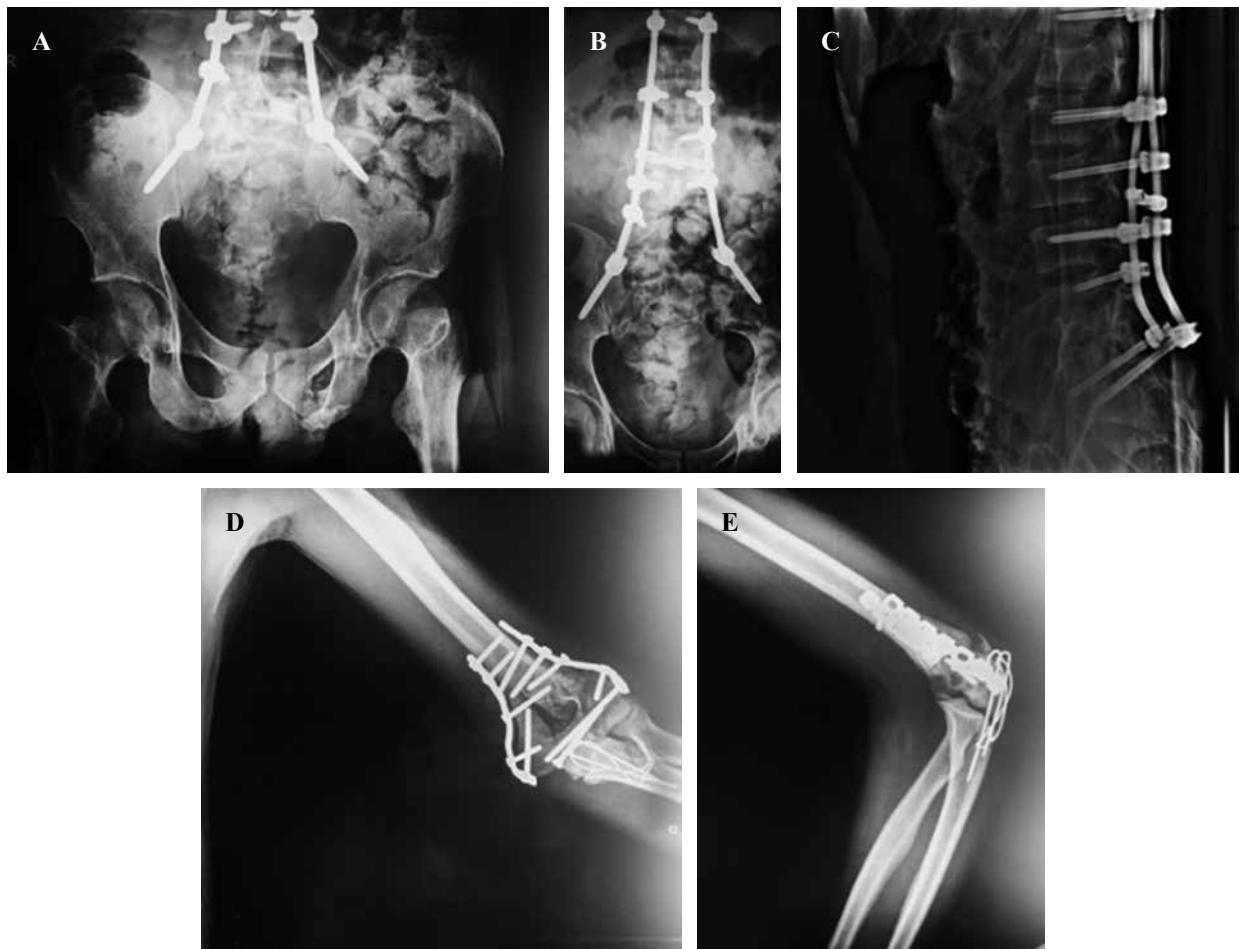
**Figura 6:** Radiografías postoperatorias serie completa. **A)** Radiografía anteroposterior (AP) de pelvis donde se observa adecuada altura en ambos alerones ilíacos, así como corrección de rotación de hemipelvis. **B)** Radiografía AP de donde se observa instrumentación espinopélvica bilateral larga desde T12 a espina iliaca posterosuperior bilateral corrigiendo adecuadamente altura sacra y de cuerpos vertebrales L1 y L5. **C)** Radiografía lateral donde se observa instrumentación de columna posterior con fijación espinopélvica larga en una posición adecuada corrigiendo balance sagital y altura de cuerpos vertebrales L1, L5 y sacro. **D y E)** Radiografía anteroposterior y lateral de húmero distal donde se observa osteosíntesis paralela supraintercondílea, con restitución de superficie articular.

Además, se procede en el mismo tiempo quirúrgico una reducción abierta y directa con osteotomía del olécranon tipo Chevron y fijación interna del húmero distal bajo principio biomecánico de sostén con doble placa de reconstrucción en configuración medial y lateral con placas paralelas (*Figura 6*). En el postquirúrgico inmediato se realiza tomografía con supresión de metales y reconstrucción 3D para valorar adecuada posición de los tornillos transpediculares (*Figura 7*).
