El pozo: usos, seguridad y tradición en la subcuenca del río San Javier

Wells: usage, safety and tradition
in San Javier subbasin

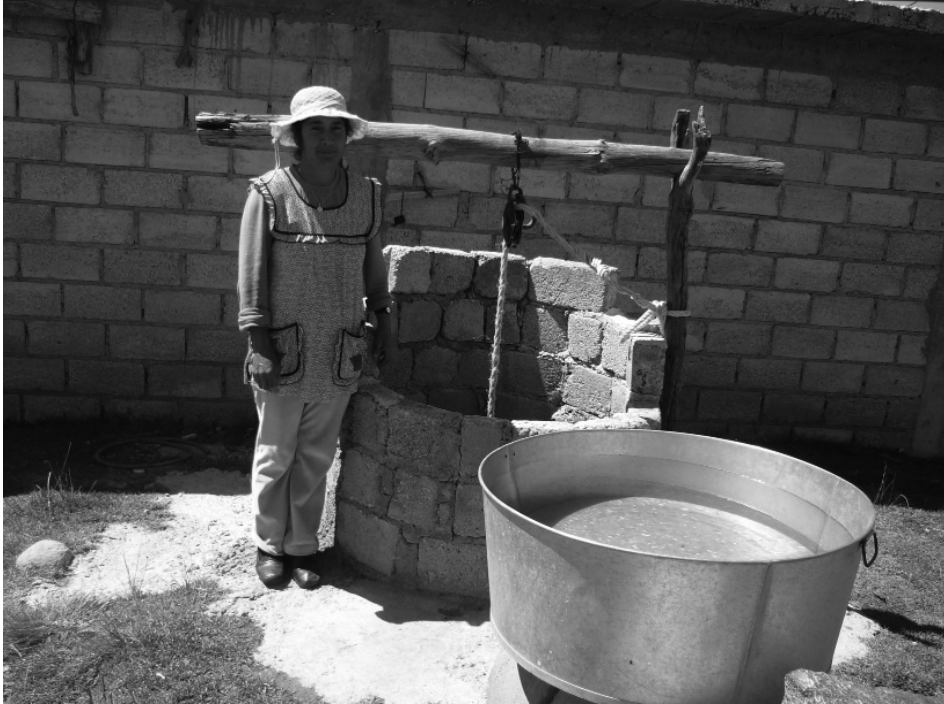
Figura 1. Pozo en casa de la familia Ramírez, ejido de Jesús María, municipio de Villa Victoria, Estado de México

Este pozo lo hice hace unos dieciséis años o más y me ha ido muy bien. Tiene ocho metros de agua y del piso al agua tiene cua metros. Tiene mucha agua y muy buena, no como otros de aquí cerquita que tienen más de diecisiete metros de hondos y apenas tienen unos dos metros de agua. Sólo que a este pozo no he tenido el cuidado de tapanlo y por eso, a veces, se caen los guajolotes. Pero lo limpiamos muy de vez en cuando, con mi muchacho; y nos alcanza y da abasto para las dos casas. Cuándo todavía no hacíamos este pozo sacábamos el agua de otro pocito que estaba aquí atrás en la barranca. Ese pozo ya tenía muchos años, pero como era poca gente alcanzaba para todos (Entrevista de octubre de 2010).

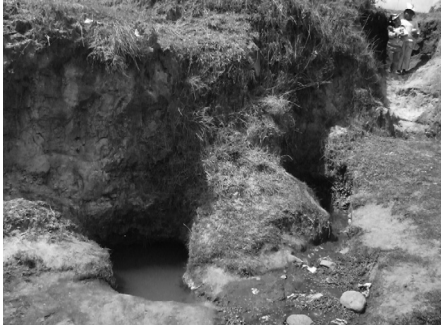
Figura 5. Antiguos pozos-manantiales más de 150 años de historia en Jesús María

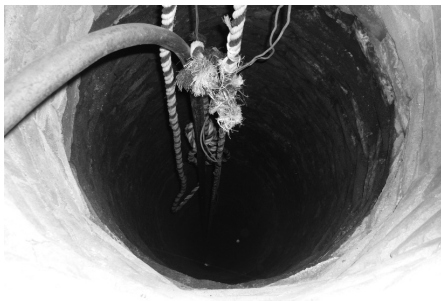
Figura 7. Vista del pozo de la familia Cortés, en cuyo interior se encuentra una bomba para la extracción de agua, en el ejido El Sitio

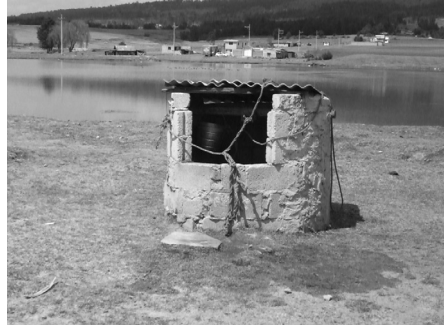
Figura 6. Pozo de la familia Ríos en el ejido El Sitio, con brocal, cubierto y con garrucha

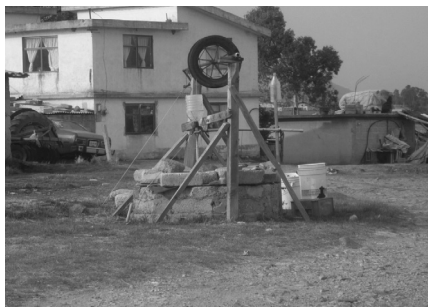
Figura 8. Una rueda en forma de polea con manivela para extraer agua de un pozo, en el ejido El Hospital
