Síndrome de Wellens

Adalberto Arceo-Navarro^a, Carlos Harrison-Gómez^a, Francisco Sánchez-Lezama^b, Rómulo Armenta-Flores^c, Luis Gerardo Domínguez-Carrillo^d

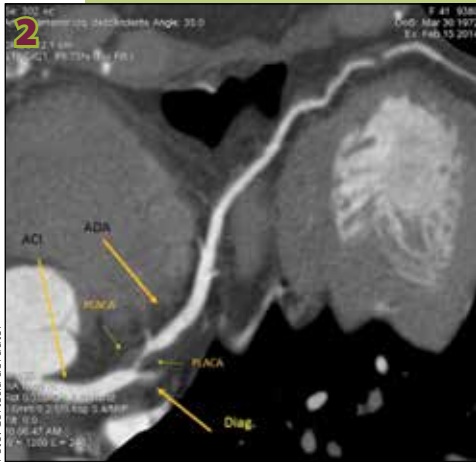
Figura 2. Angiotomografía bidimensional: se aprecia lesión de la arteria descendente anterior izquierda a nivel proximal, la imagen permite valorar la luz vascular y el grosor de la pared, afectada por placa ateromatosa que la estenosa en 90%, no existe calcificación; se observa lesión en primera arteria diagonal con placa ostial que disminuye la luz vascular en 50-60%. ACI: arteria coronaria izquierda; ADA: arteria descendente anterior; Diag.: primera arteria diagonal.

Se efectuó angiogramografía; la **figura 1** muestra la estenosis de la ADA por placa ateromatosa; las otras imágenes tienen carácter didáctico, mostrando las estenosis pero no la placa. Se realizó angioplastia con técnica de balones apareados en ambas arterias estenosadas y se colocó un *stent* medicado en la ADA.

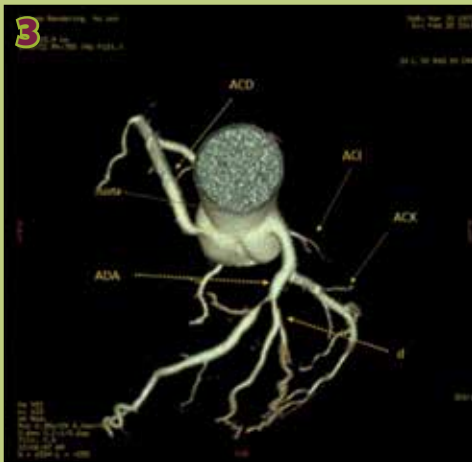
Figura 3. Reconstrucción tridimensional de la aorta y la salida del árbol arterial coronario, se ve la salida del tronco de la coronaria izquierda, la primera diagonal con estenosis de un 50-60% proximal y ostial y la arteria descendente anterior con estenosis de 90%. ACD: arteria coronaria derecha; ACI: arteria coronaria izquierda; ACX: arteria circunfleja; ADA: arteria descendente anterior; d: primera arteria diagonal.
