Un sistema de gestión de pavimentos basado en nuevas tecnologías para países en vía de desarrollo

*A Pavement Management System Based on New Technologies
for Developing Countries*

Macea-Mercado Luis Fernando

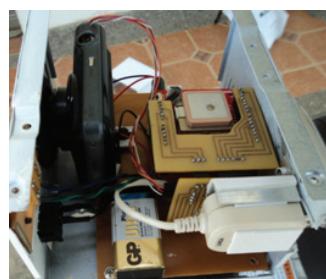
Figura 5. Unidad principal de procesamiento de datos

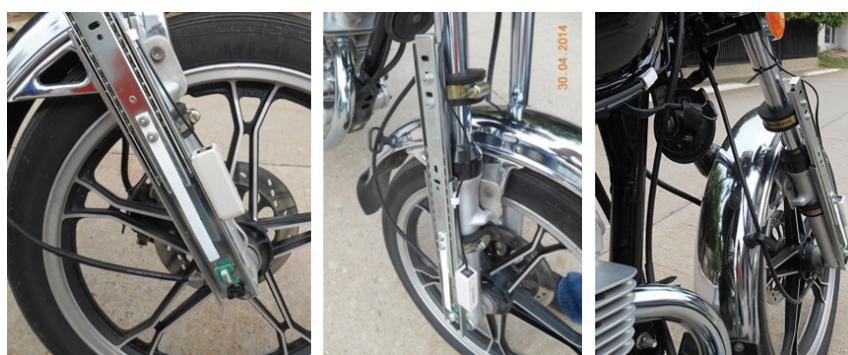
Figura 12. Adaptación del mecanismo de activación por perturbación construido

Gracias a los bajos costos de operación, se utilizó una motocicleta para validar la funcionalidad del dispositivo. El mecanismo de activación por perturbación se construyó siguiendo el prototipo de la figura 6b, activando la señal mediante un pulsador instalado en el sistema de amortiguación. La figura 11 muestra el MAPP construido, que se adaptó al sistema de amortiguación delantera de la motocicleta (figura 12), calibrando la distancia de activación Δx , de acuerdo con la masa del vehículo más la masa del conductor y la velocidad de operación establecida.

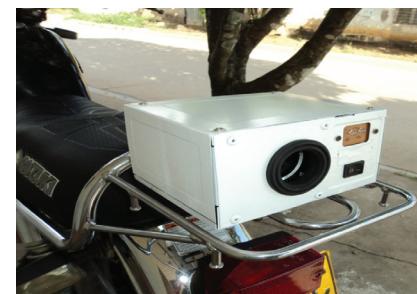
Figura 13. Montaje de la unidad de procesamiento de datos

La unidad de procesamiento de datos se instaló en la parte posterior de la motocicleta (figura 13). El ángulo de la cámara se fijó internamente para capturar los daños sobre el pavimento en panorámica, en función de su velocidad.
