Inspeção de fachadas com Veículos Aéreos Não Tripulados (VANT): estudo exploratório

Inspection of facades with Unmanned Aerial Vehicles (UAV): an exploratory study

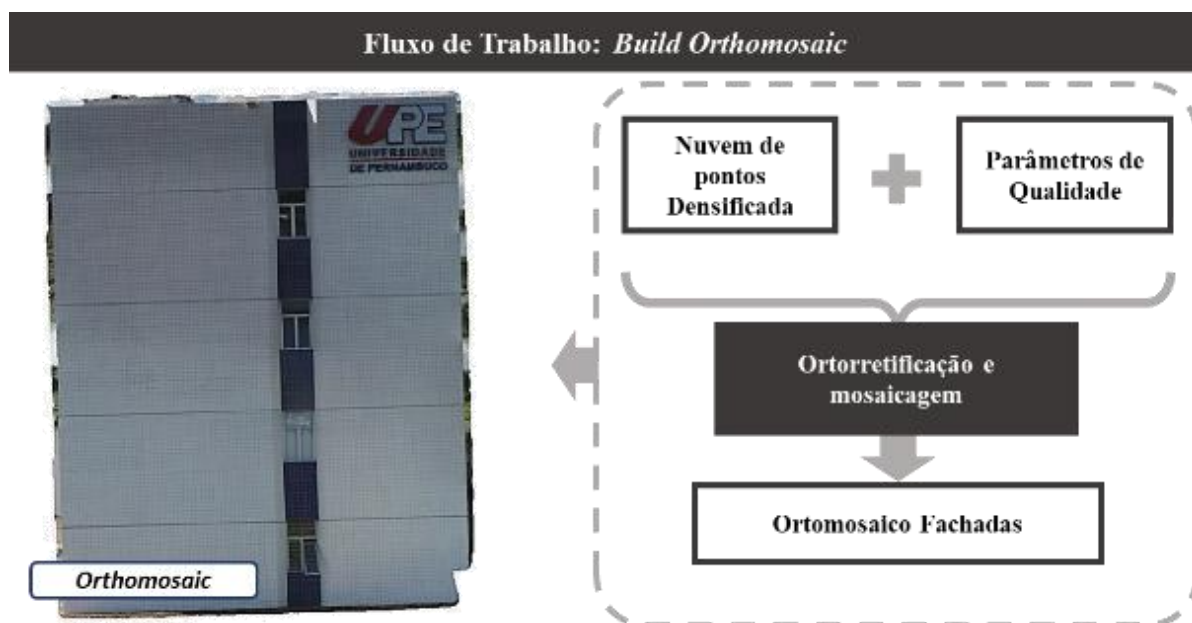
Figura 10. Modelo Ortomosaico da Fachada Sul IIT-UPE.

O software *Agisoft PhotoScan* permite que ortomosaicos sejam exportados a partir dos modelos gerados anteriormente. Para exemplificar, a Figura 10 apresenta o ortomosaico correspondente à fachada Sul da edificação IIT.
